KOSTEL NEJSVĚTĚJŠÍ TROJICE VE VERUŠIČKÁCH

Ing. Martin Volný
Projekt stav, spol. s r. o.

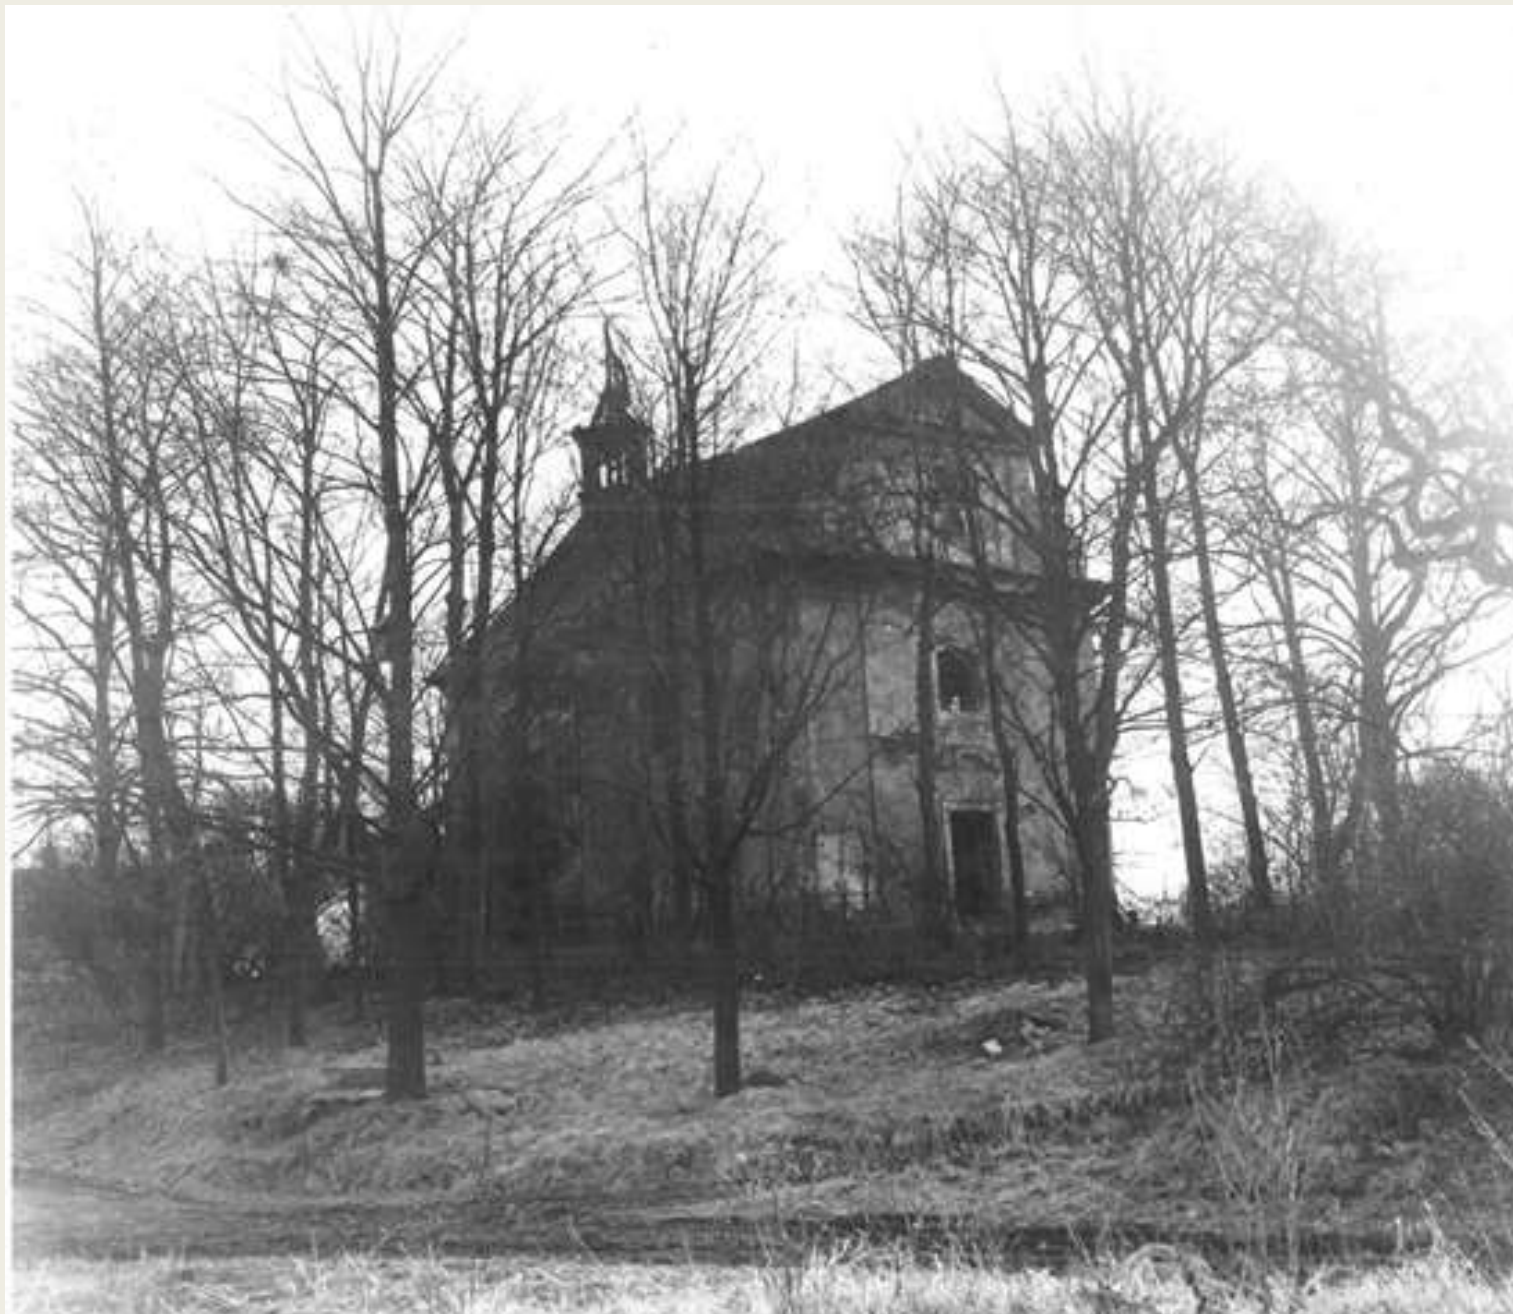
Až do konce druhé světové války byl objekt konstantě využíván k liturgickým účelům. Od roku 1945 bylo bývalé panství Verušičky předáno pod Národní správu. Od tohoto data je také datováno postupné ničení objektu kostela, který byl v prvních letech po ukončení války zbaven svého vnitřního vybavení, došlo rovněž k vyrabování hrobky a k počátkům ničení stavby samotné. Po roce 1948 docházelo k nevyhovujícímu využívání budovy, uvnitř byl podle ústně dochovaných informací například ustájen dobytek. (obr. 3, 4, 5)

Obrázek 3 - Stav kostela kolem roku 1970

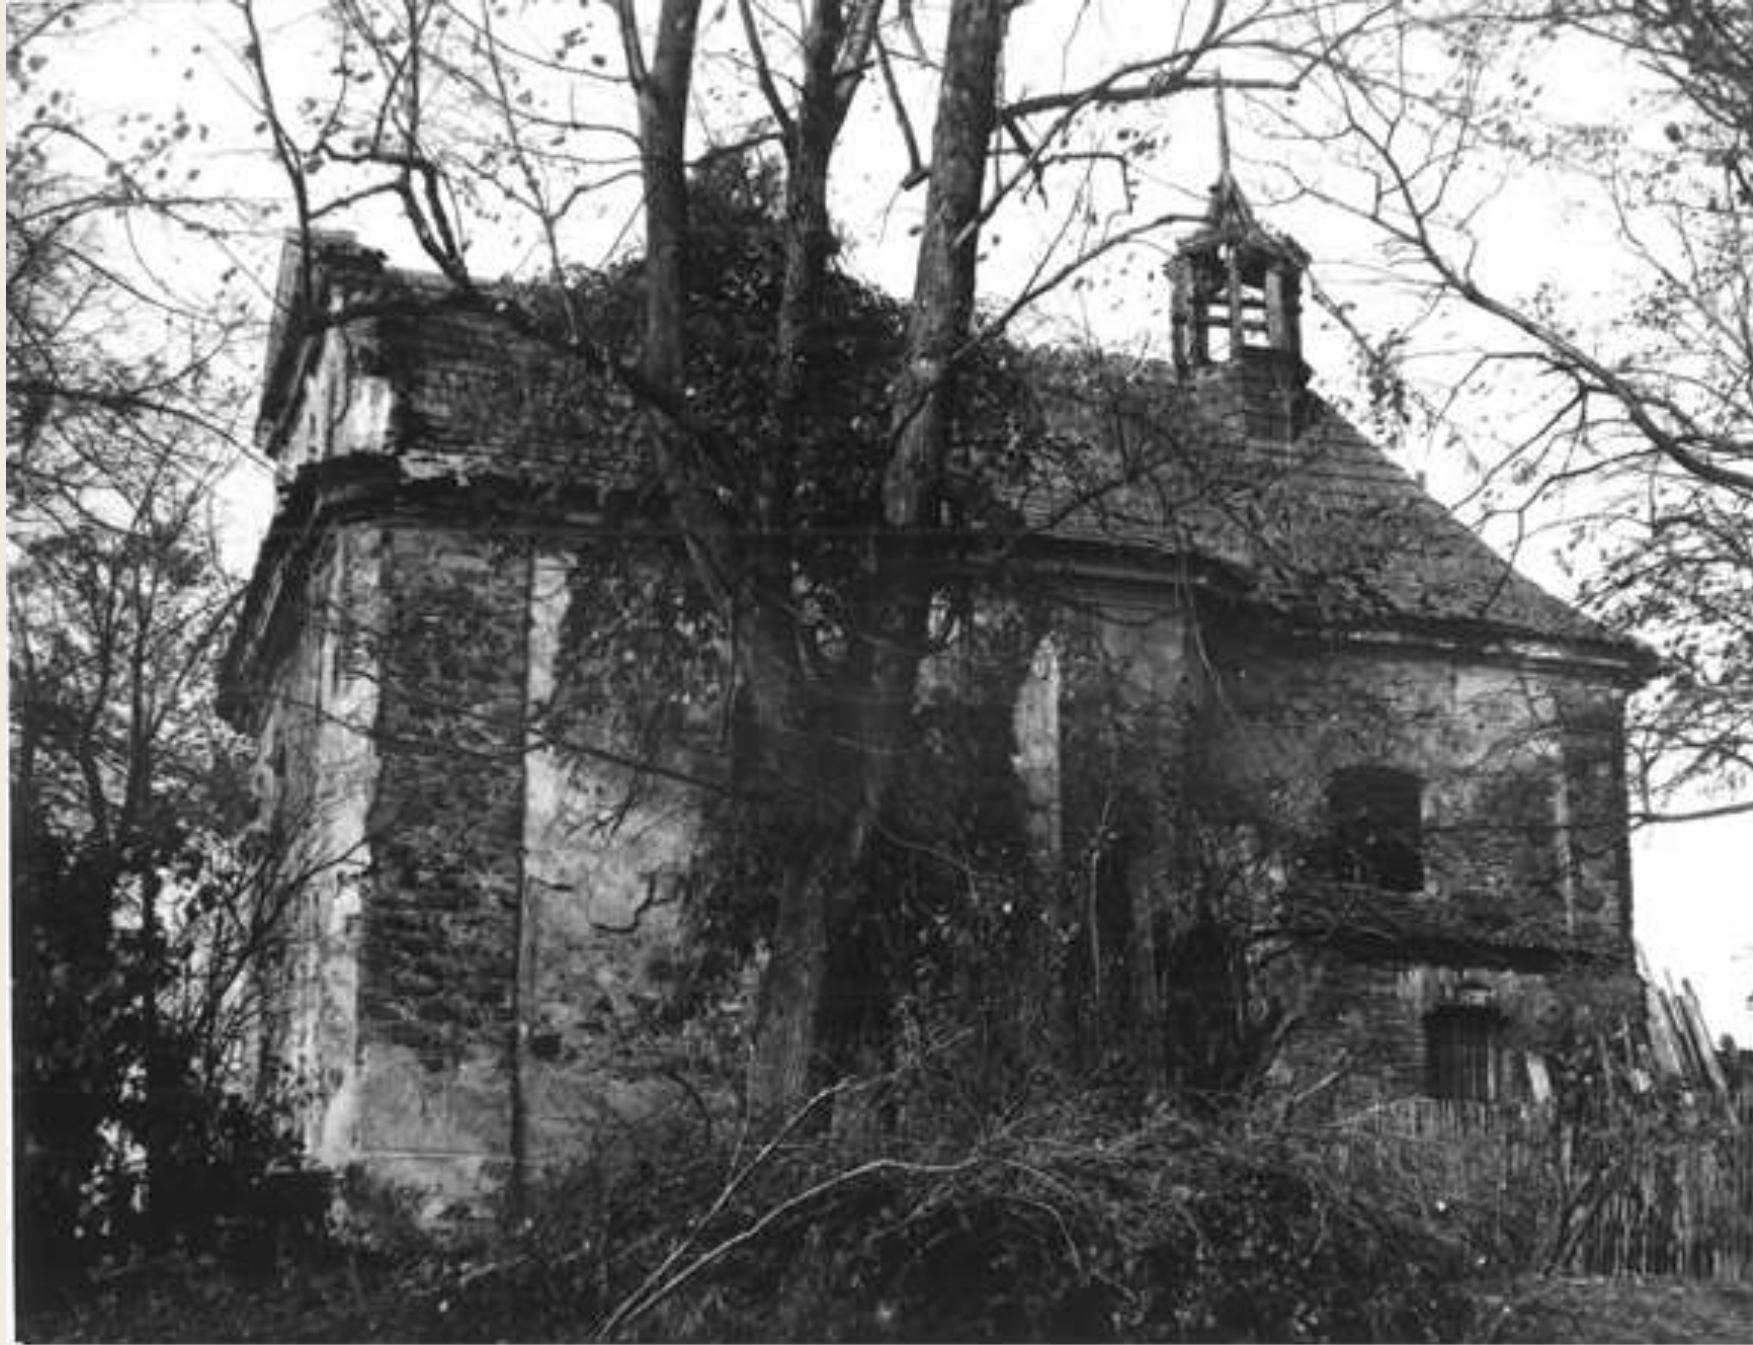
Obrázek 4 - Stav kostela kolem roku 1970

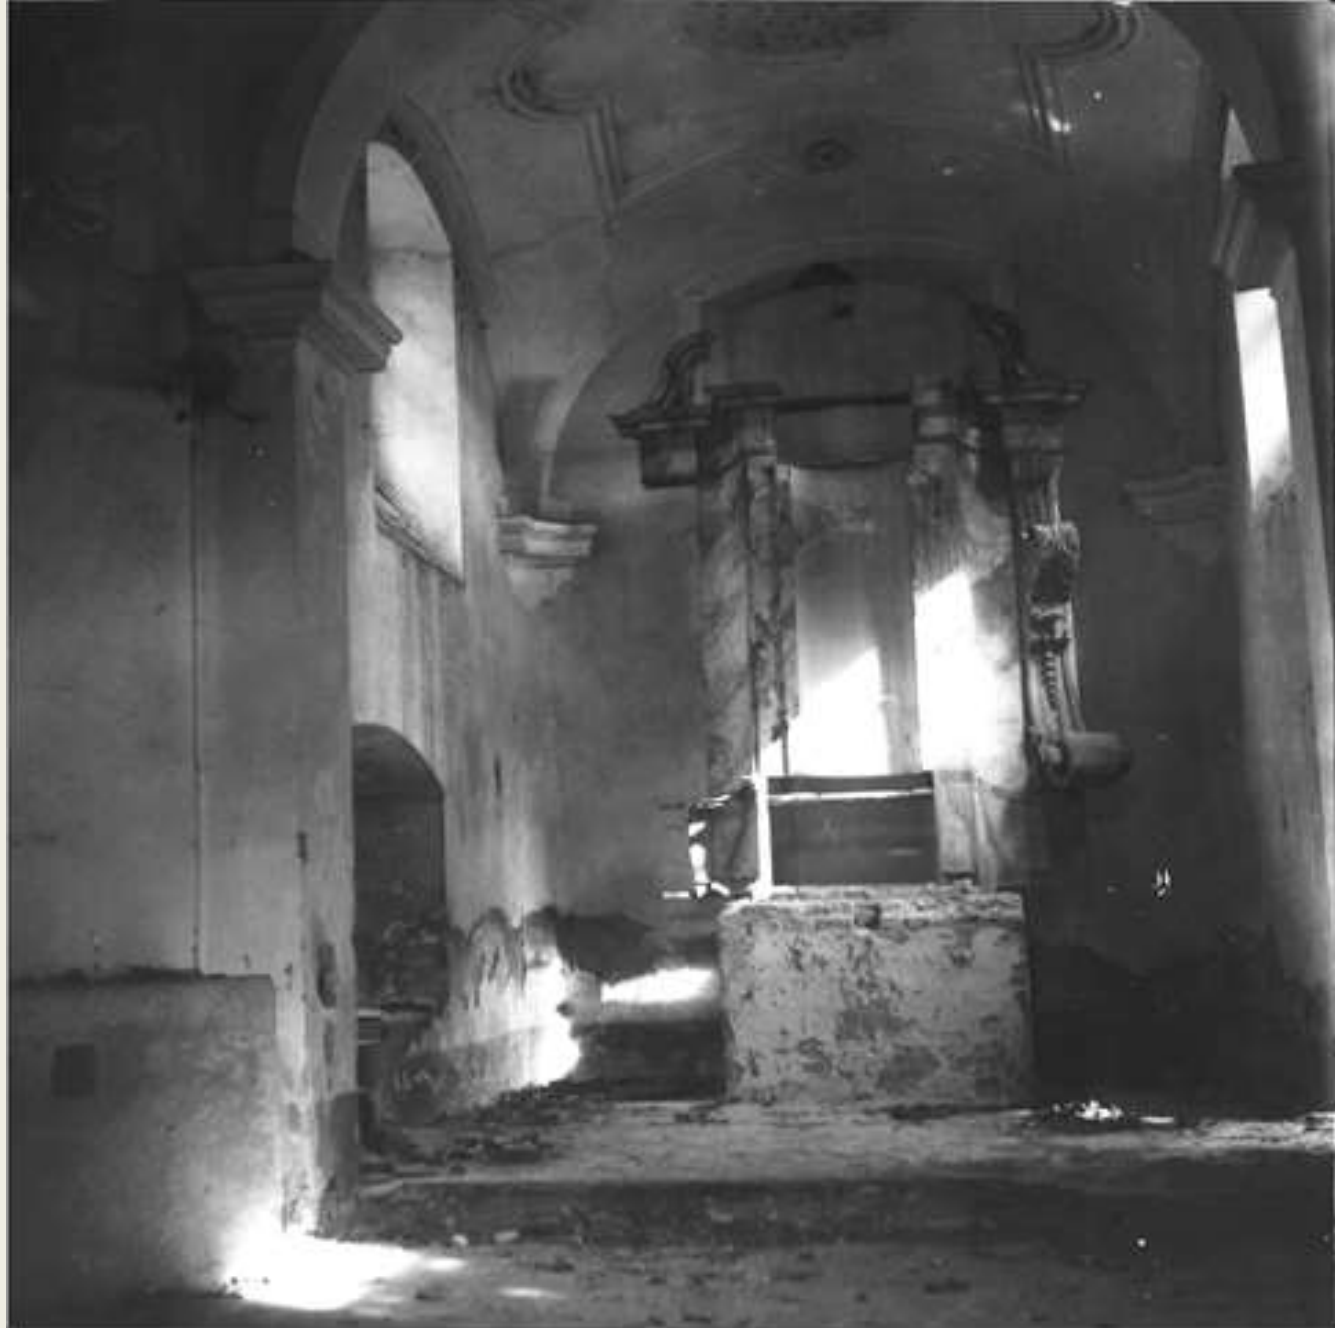
Obrázek 5 - Stav objektu (1963)

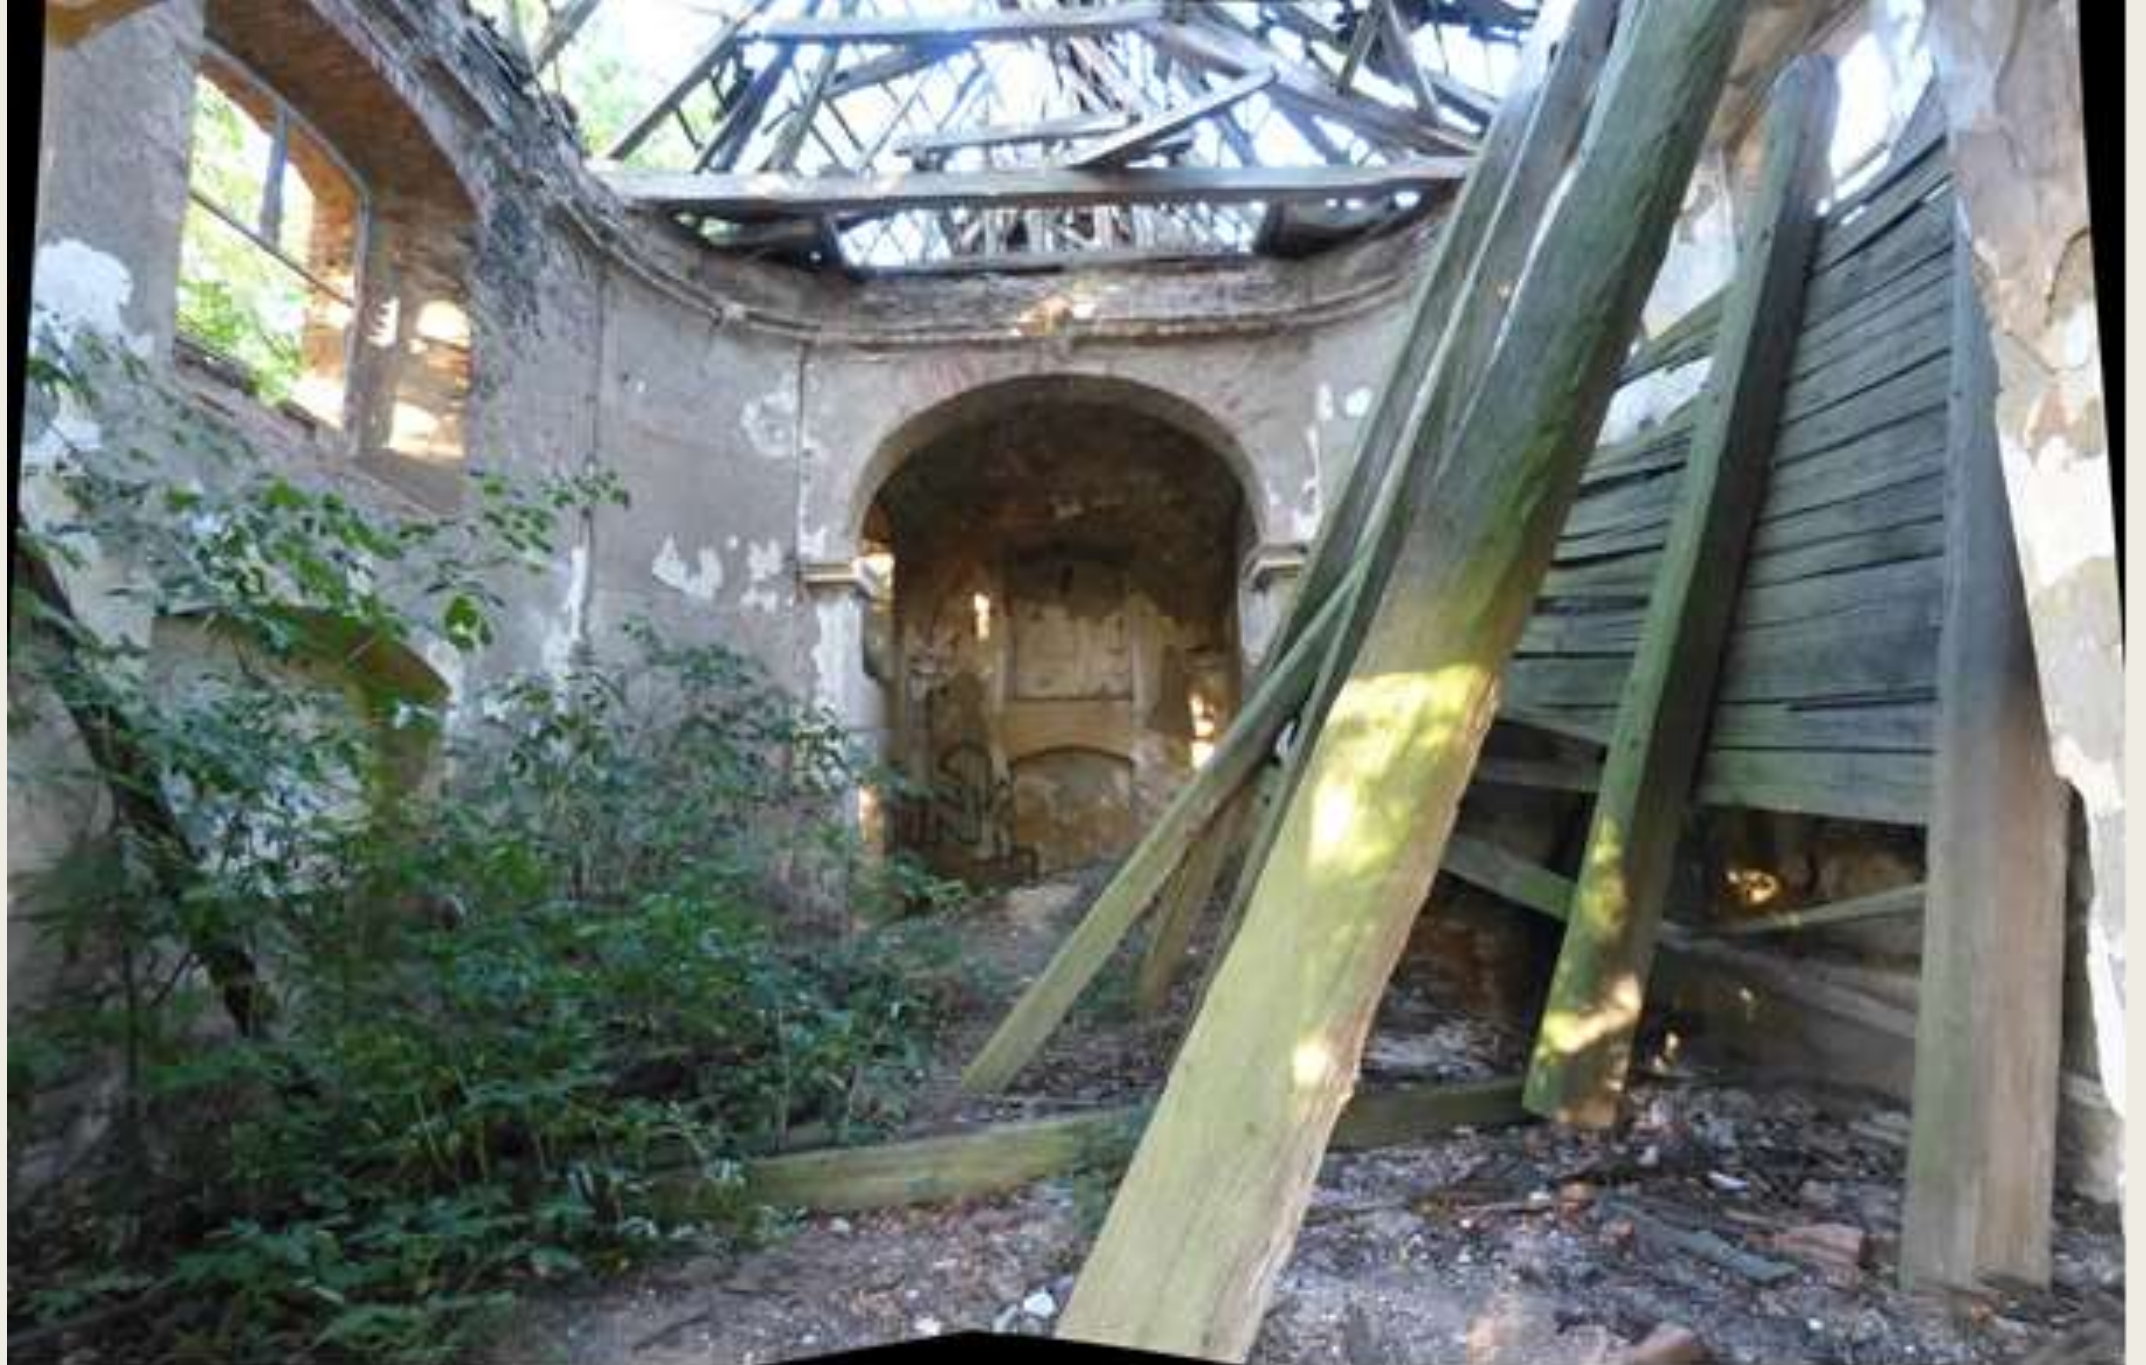
Stav objektu jasně dokumentují fotografie. (obr. 16, 17, 18)

Obrázek 16 - Interiér kostela (2011)

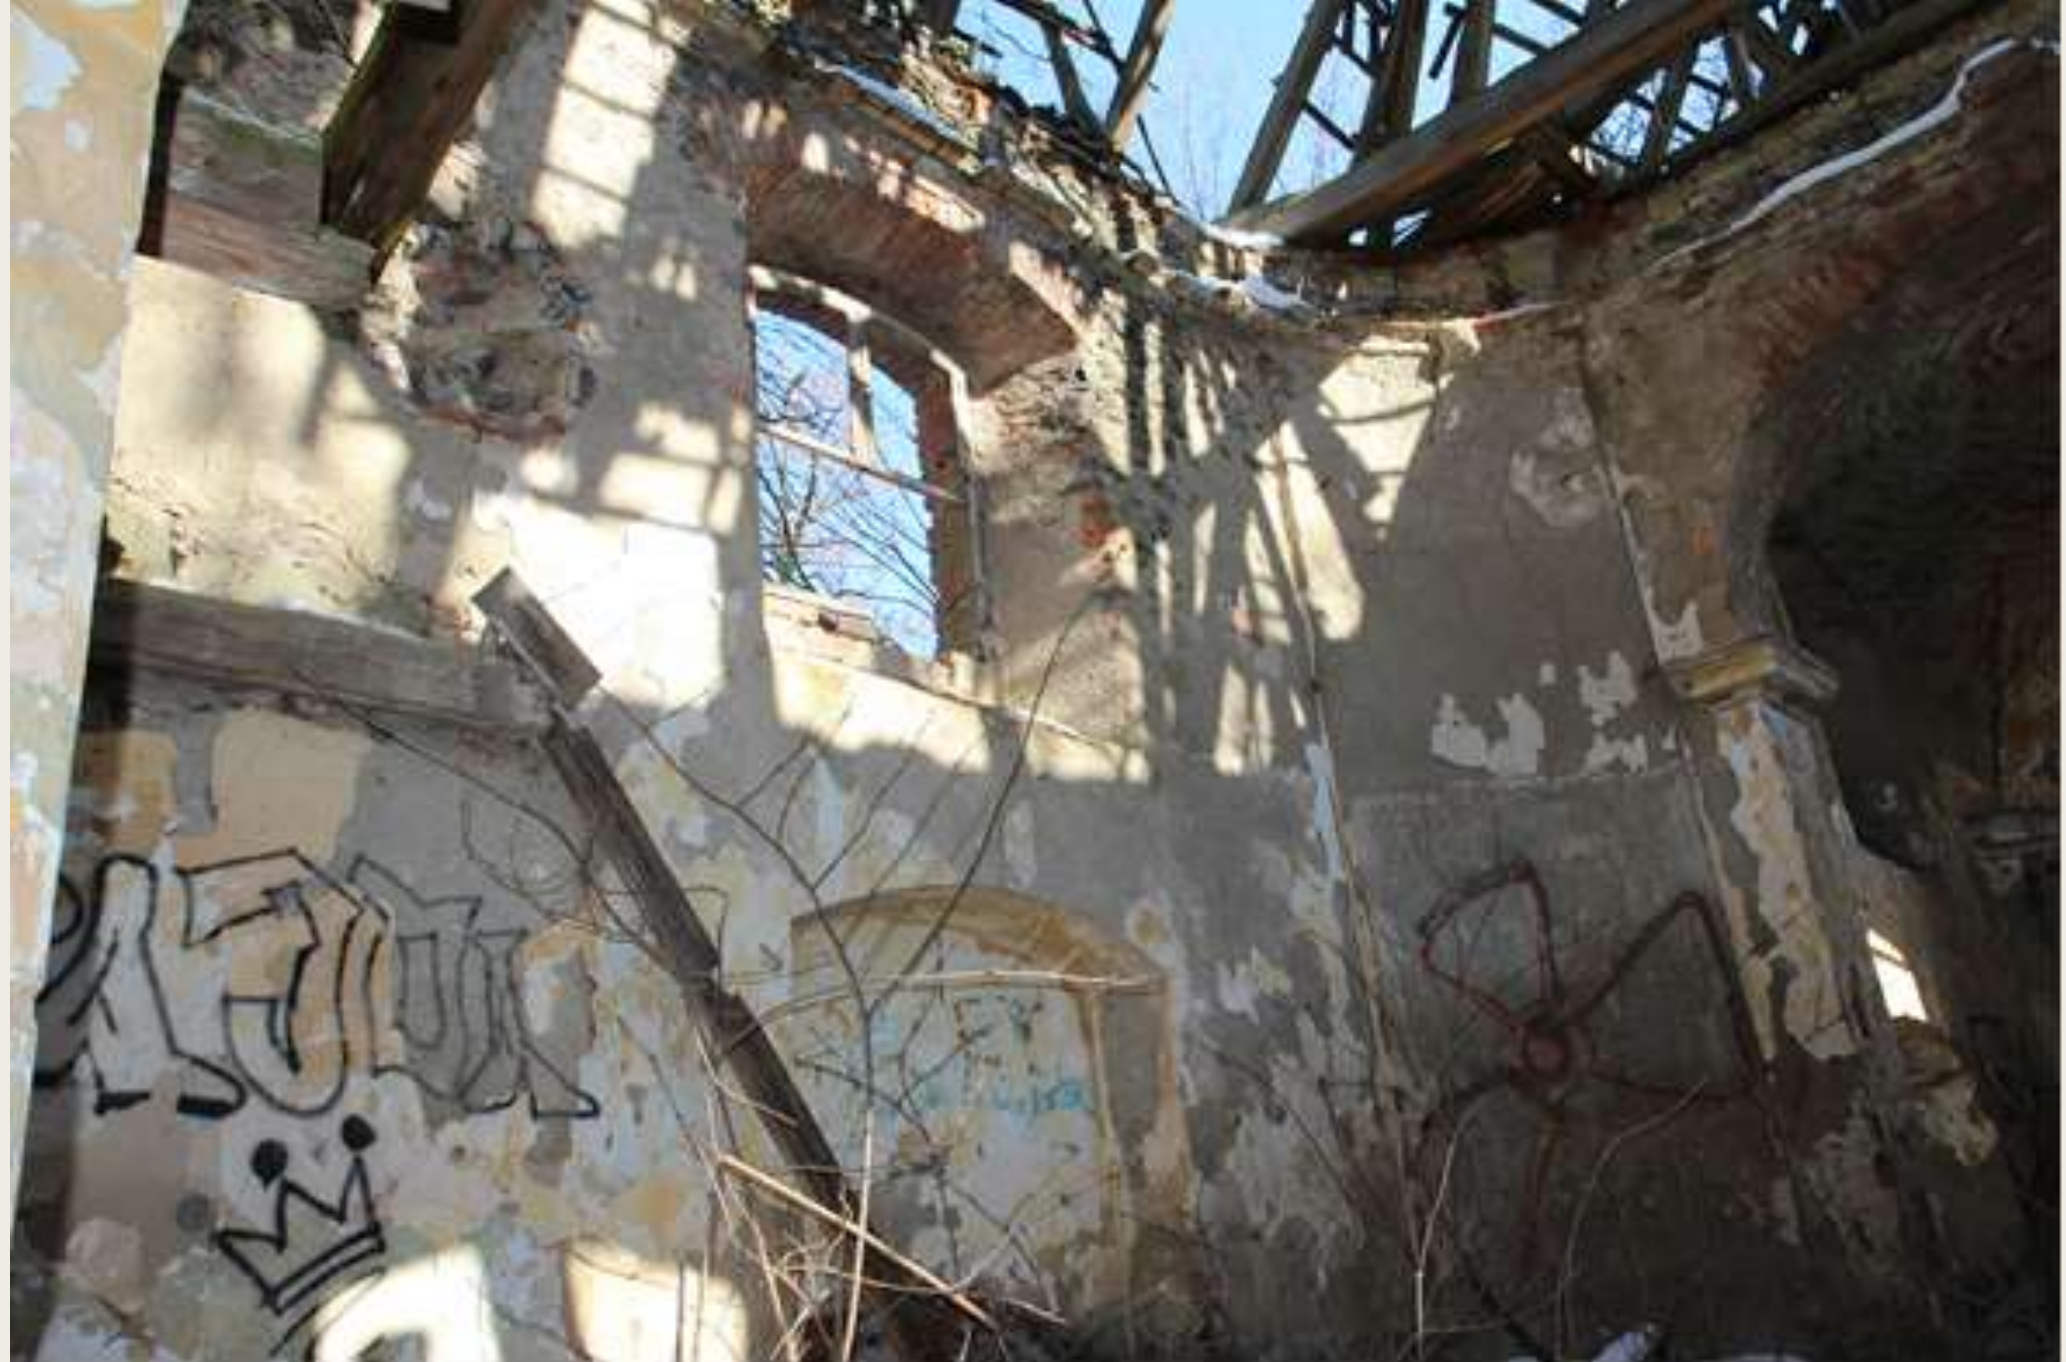
Obrázek 17 - Interiér kostela (2011)

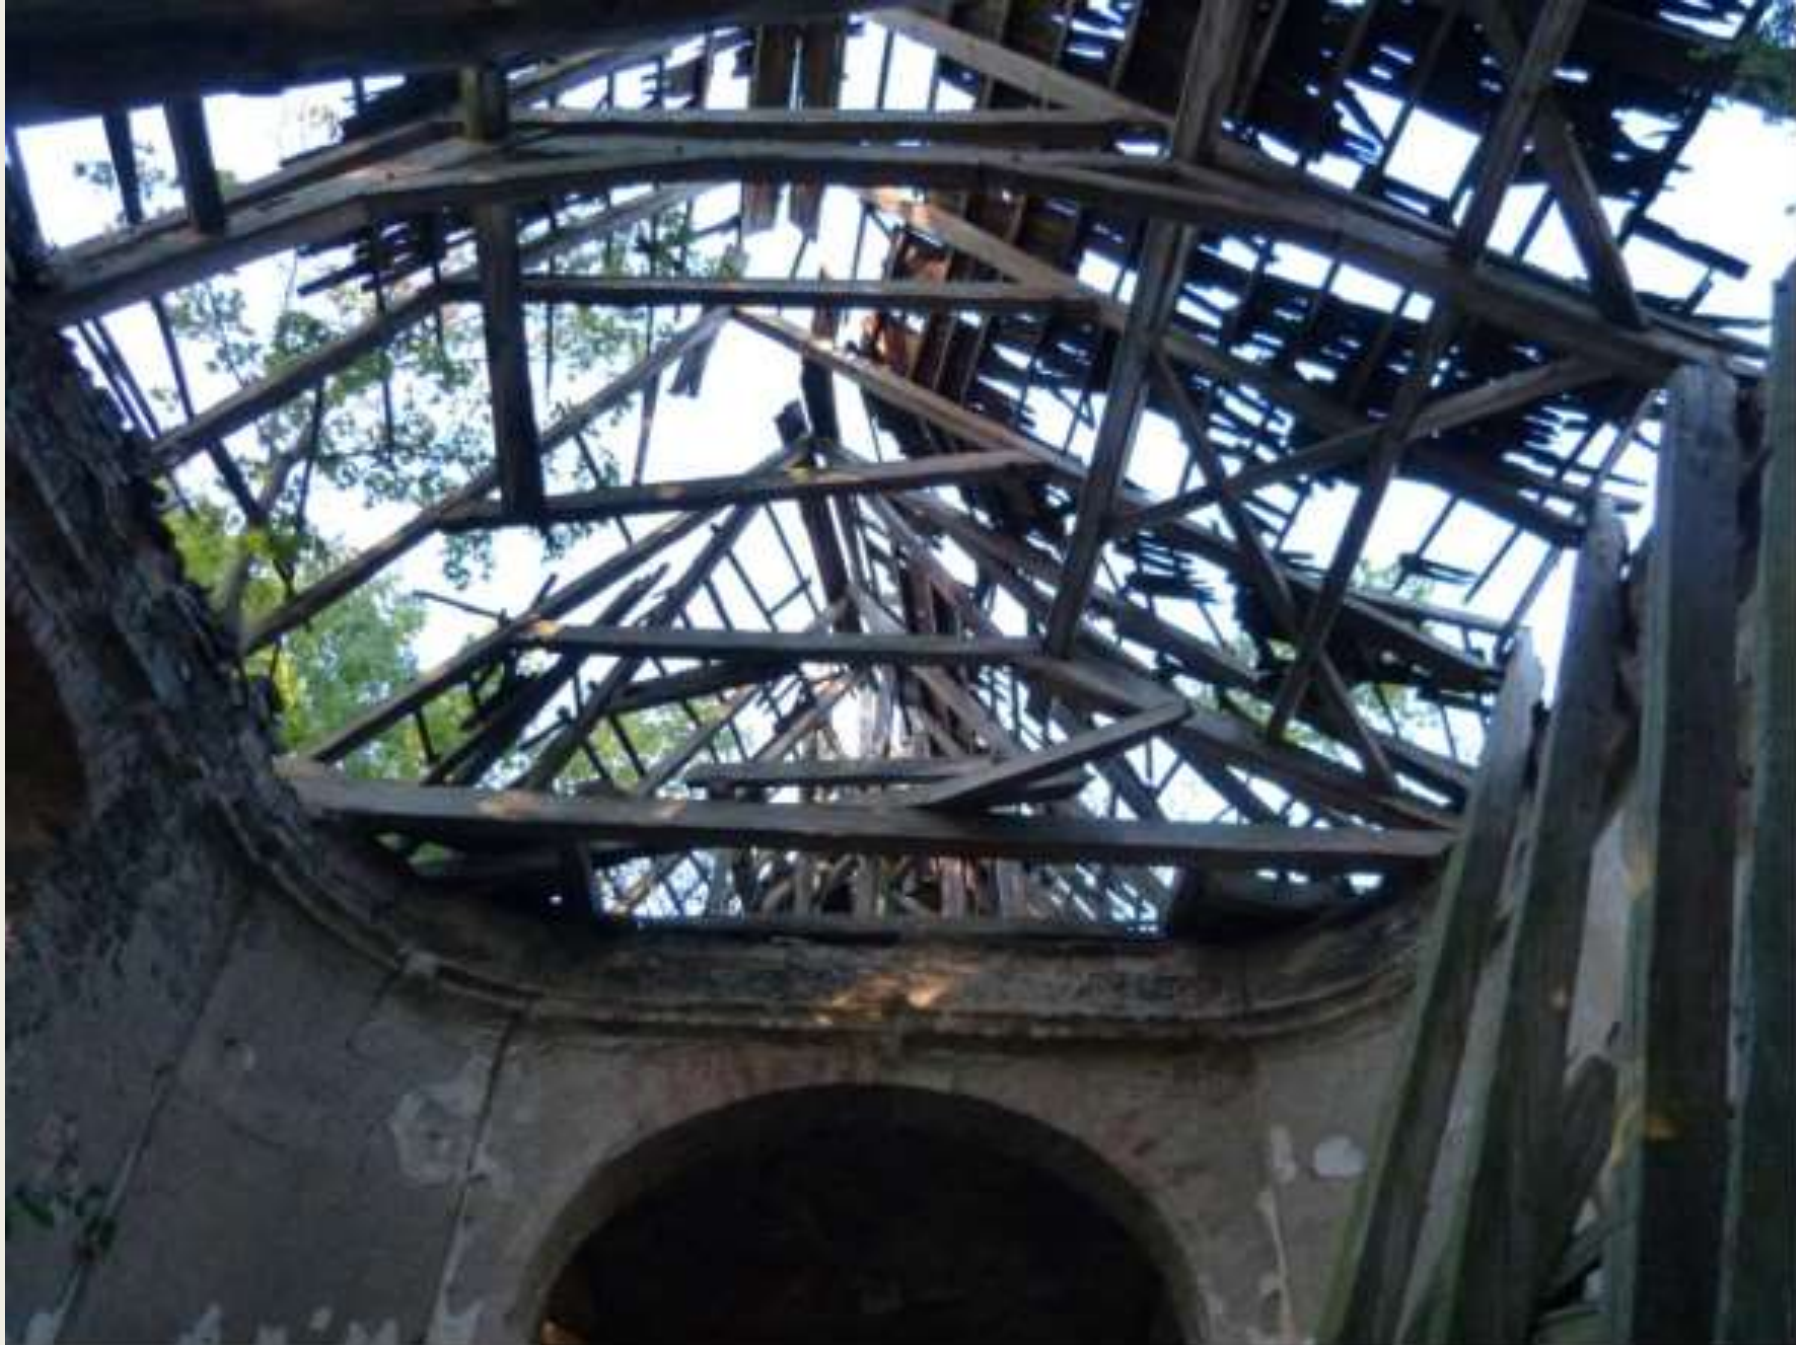
Obrázek 18 - Stav střechy a krovu (2011)

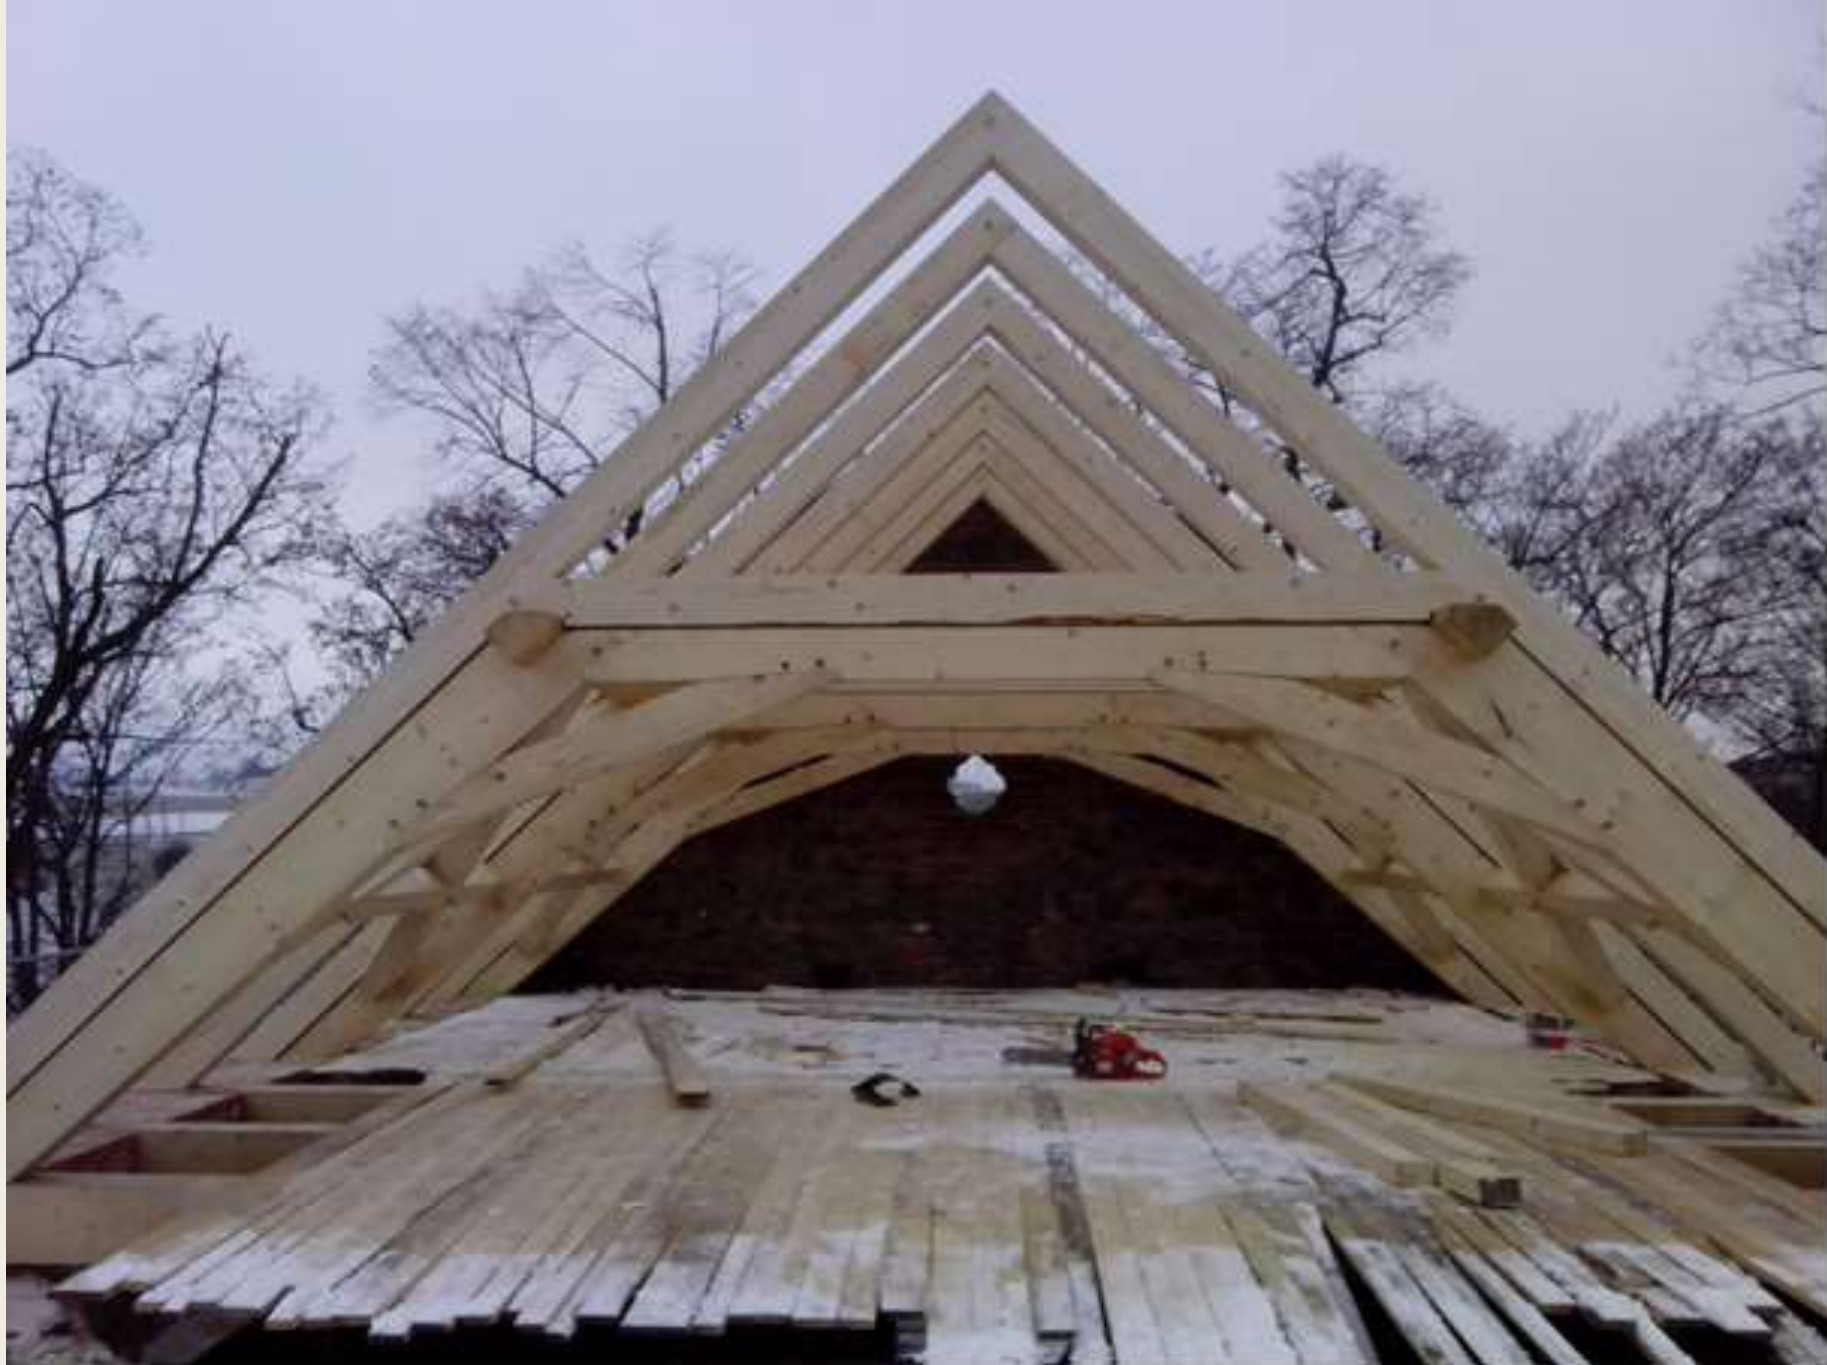
Obrázek 21 - výstavba nového krovu (2015)

V roce 2015 byly zahájeny práce na statickém zajištění a zastřešení objektu kostela.
(obr. 21, 22)

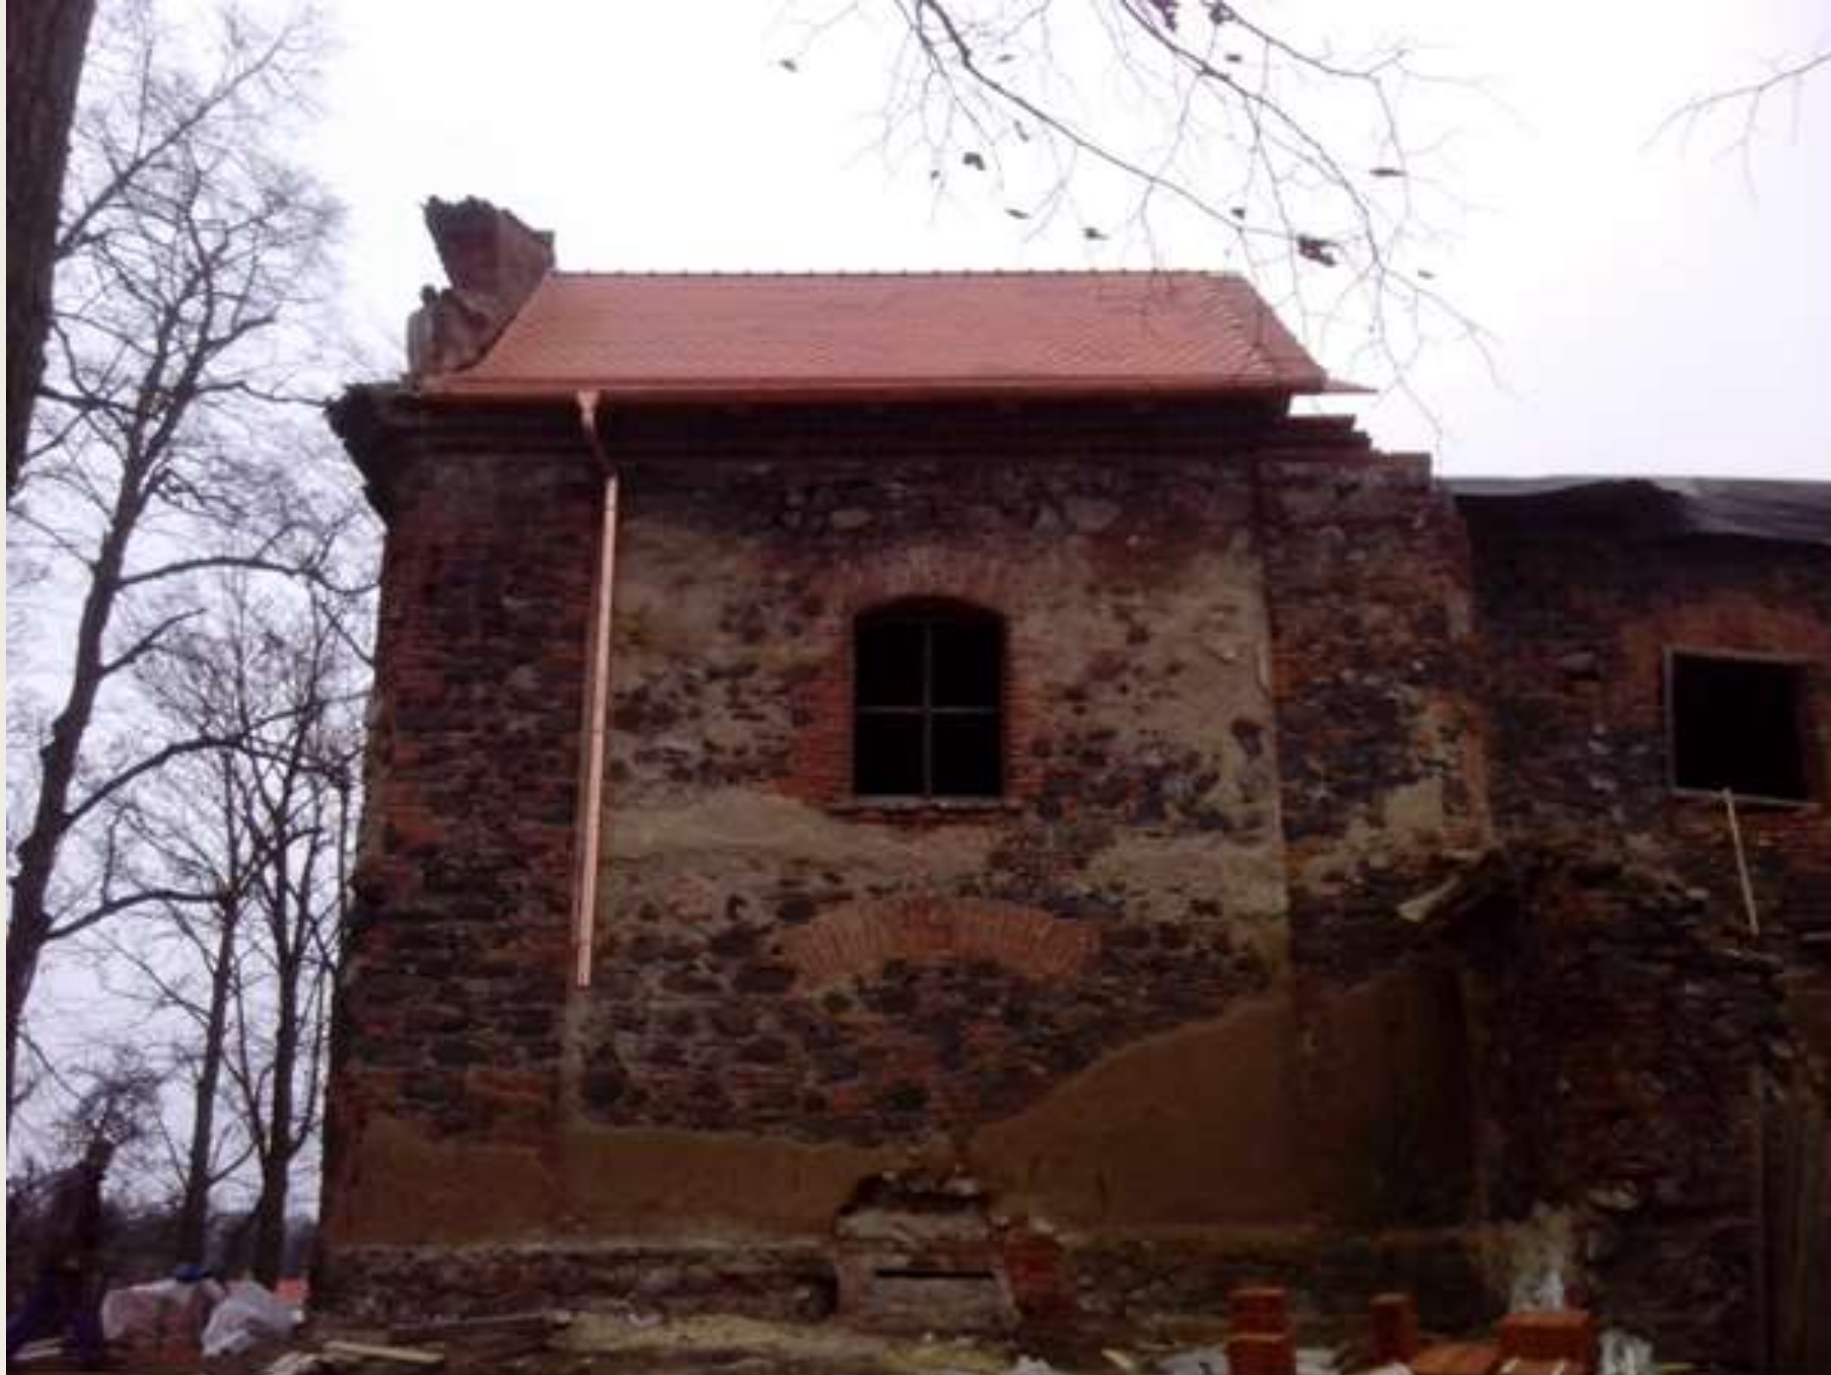
Obrázek 22 - výstavba nového krovu (2015)

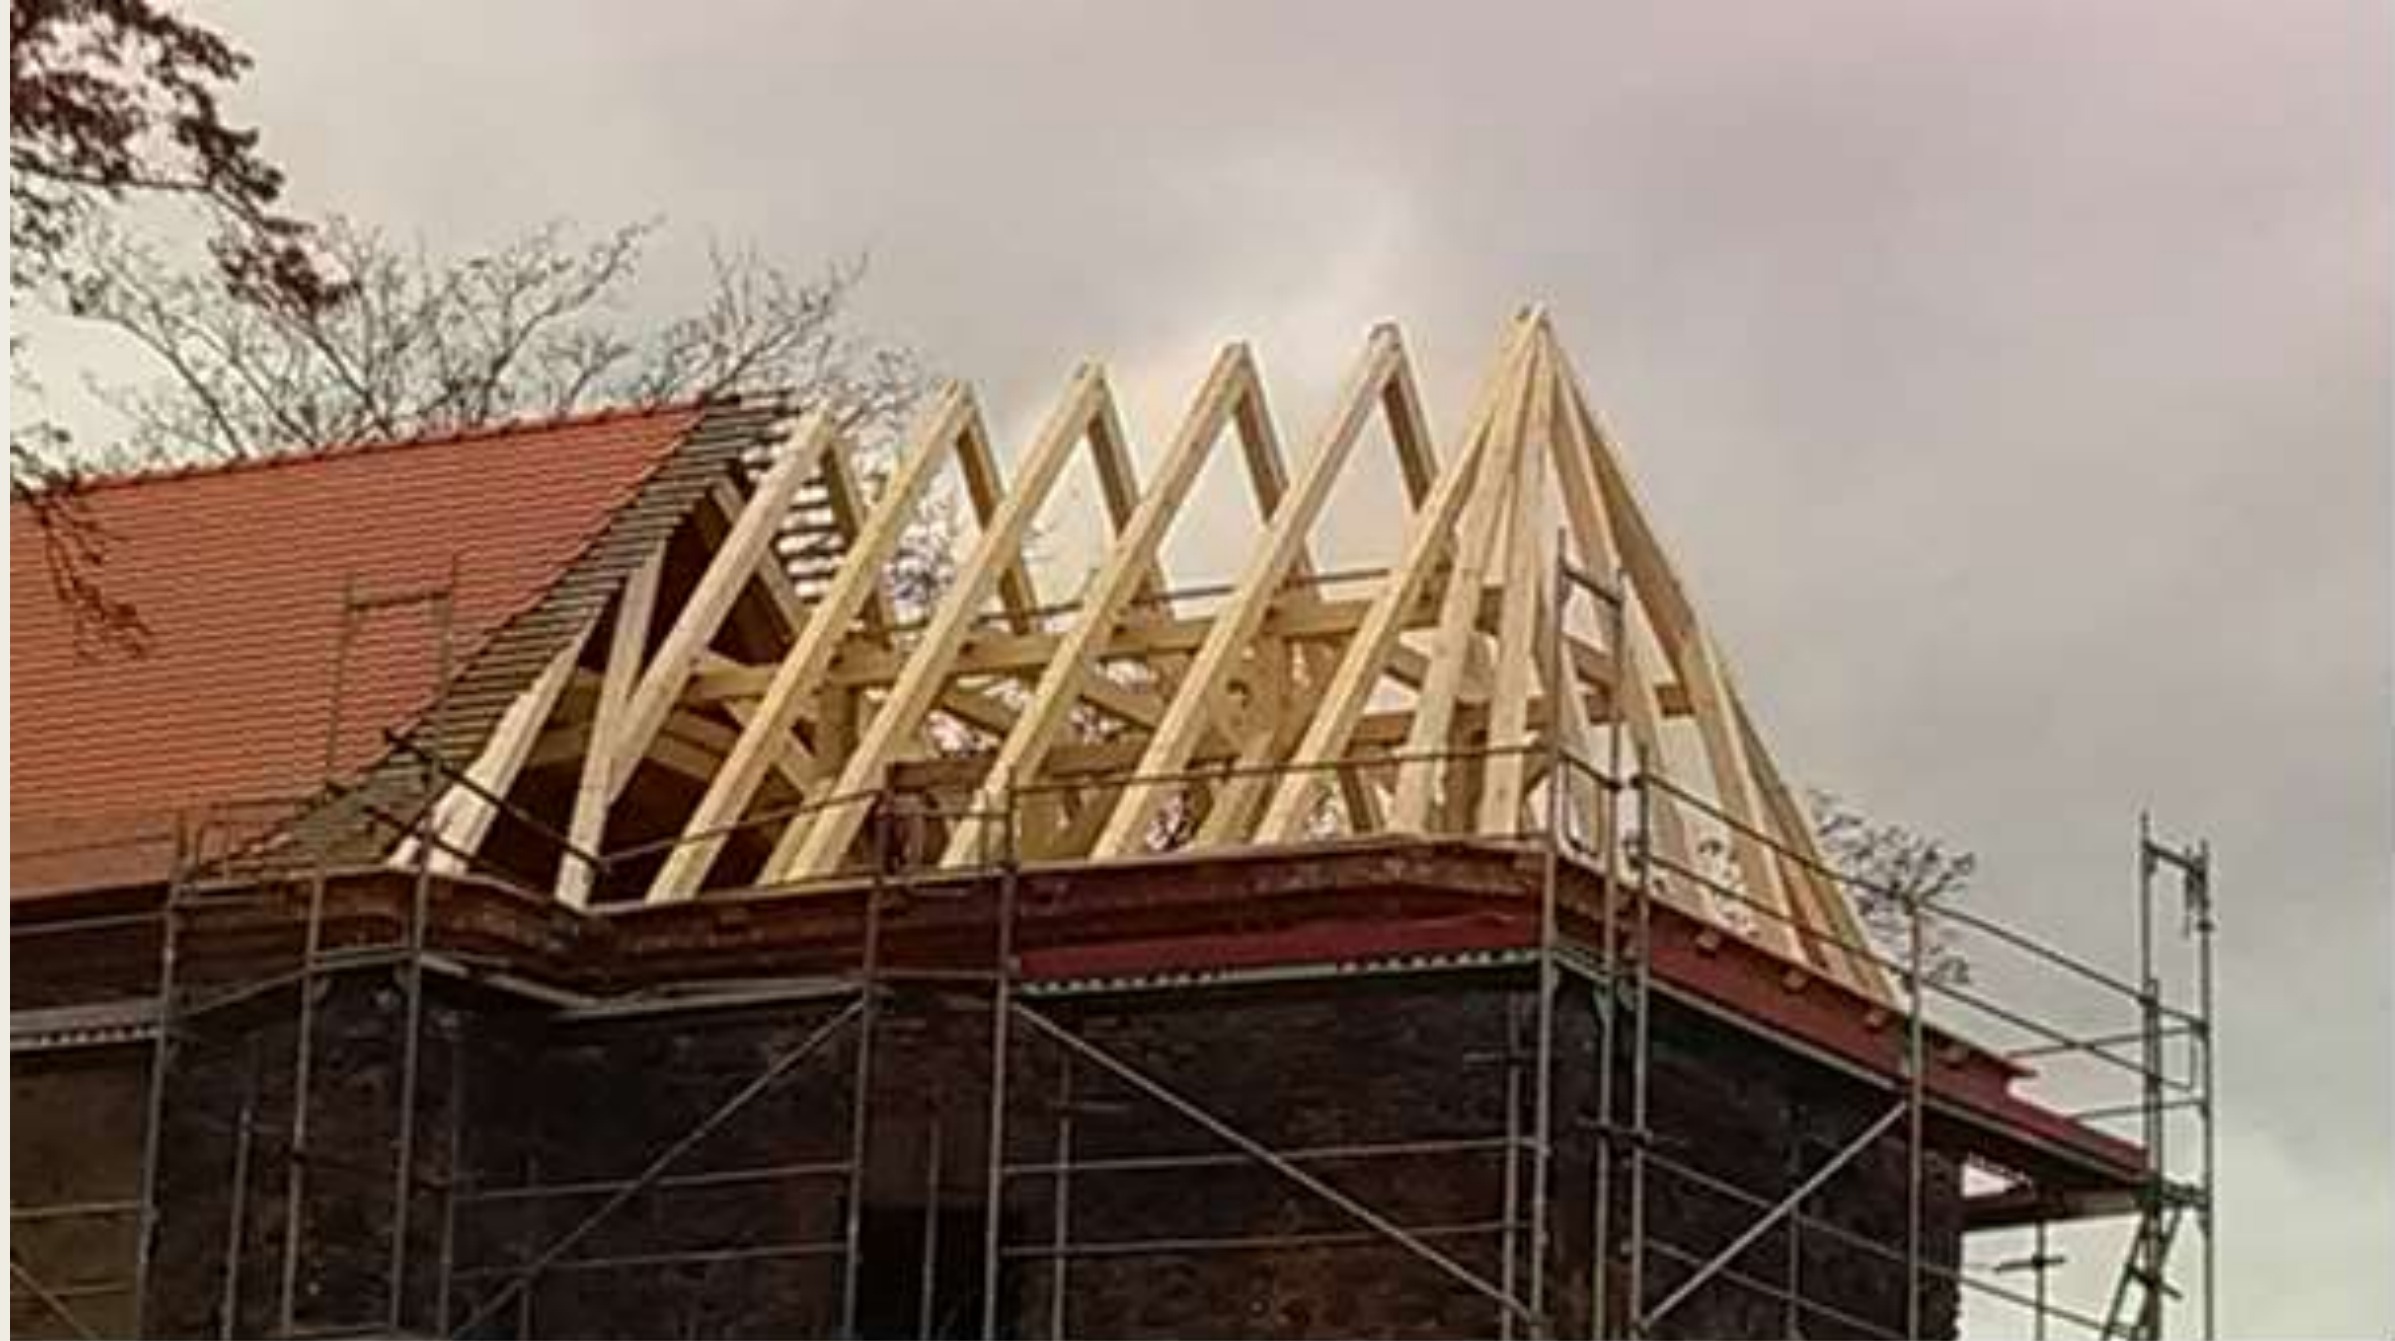
Obrázek 23 - výstavba nového krovu (2016)

V roce 2016 pokračovaly práce na statickém zajištění a zastřešení objektu kostela. (obr. 23, 24)
