KOSTEL NEJSVĚTĚJŠÍ TROJICE VE VERUŠIČKÁCH

Ing. Martin Volný
Projekt stav, spol. s r. o.

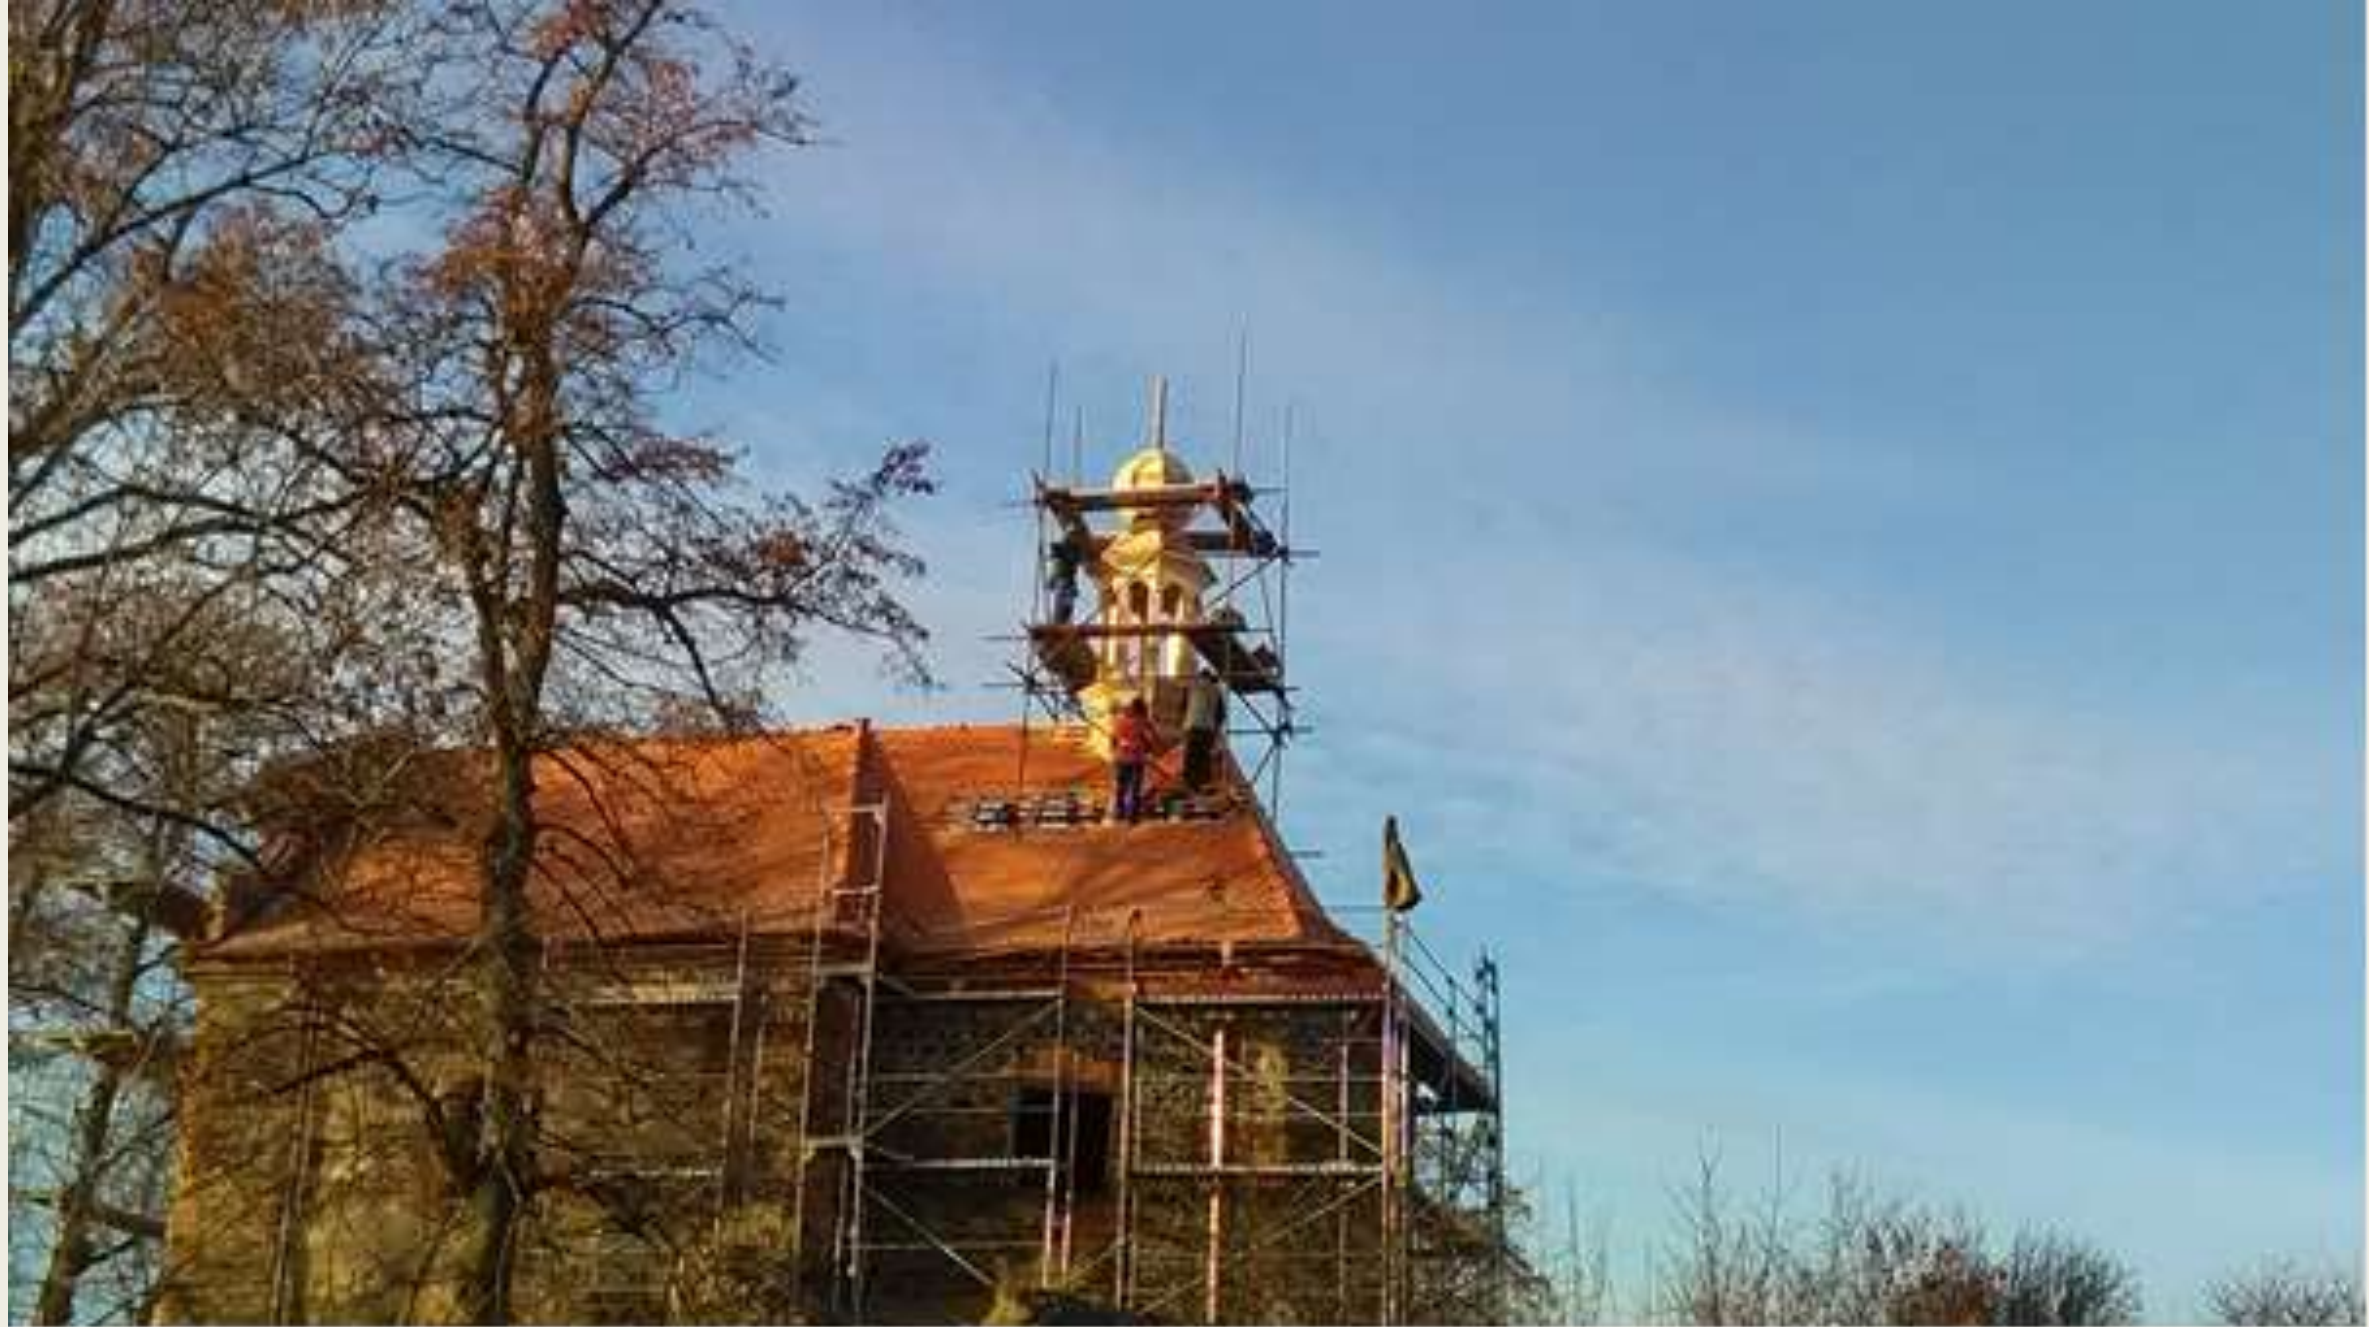
Obrázek 24 - výstavba nového krovu (2016)

V roce 2016 pokračovaly práce na statickém zajištění a zastřešení objektu kostela. (obr. 23, 24)

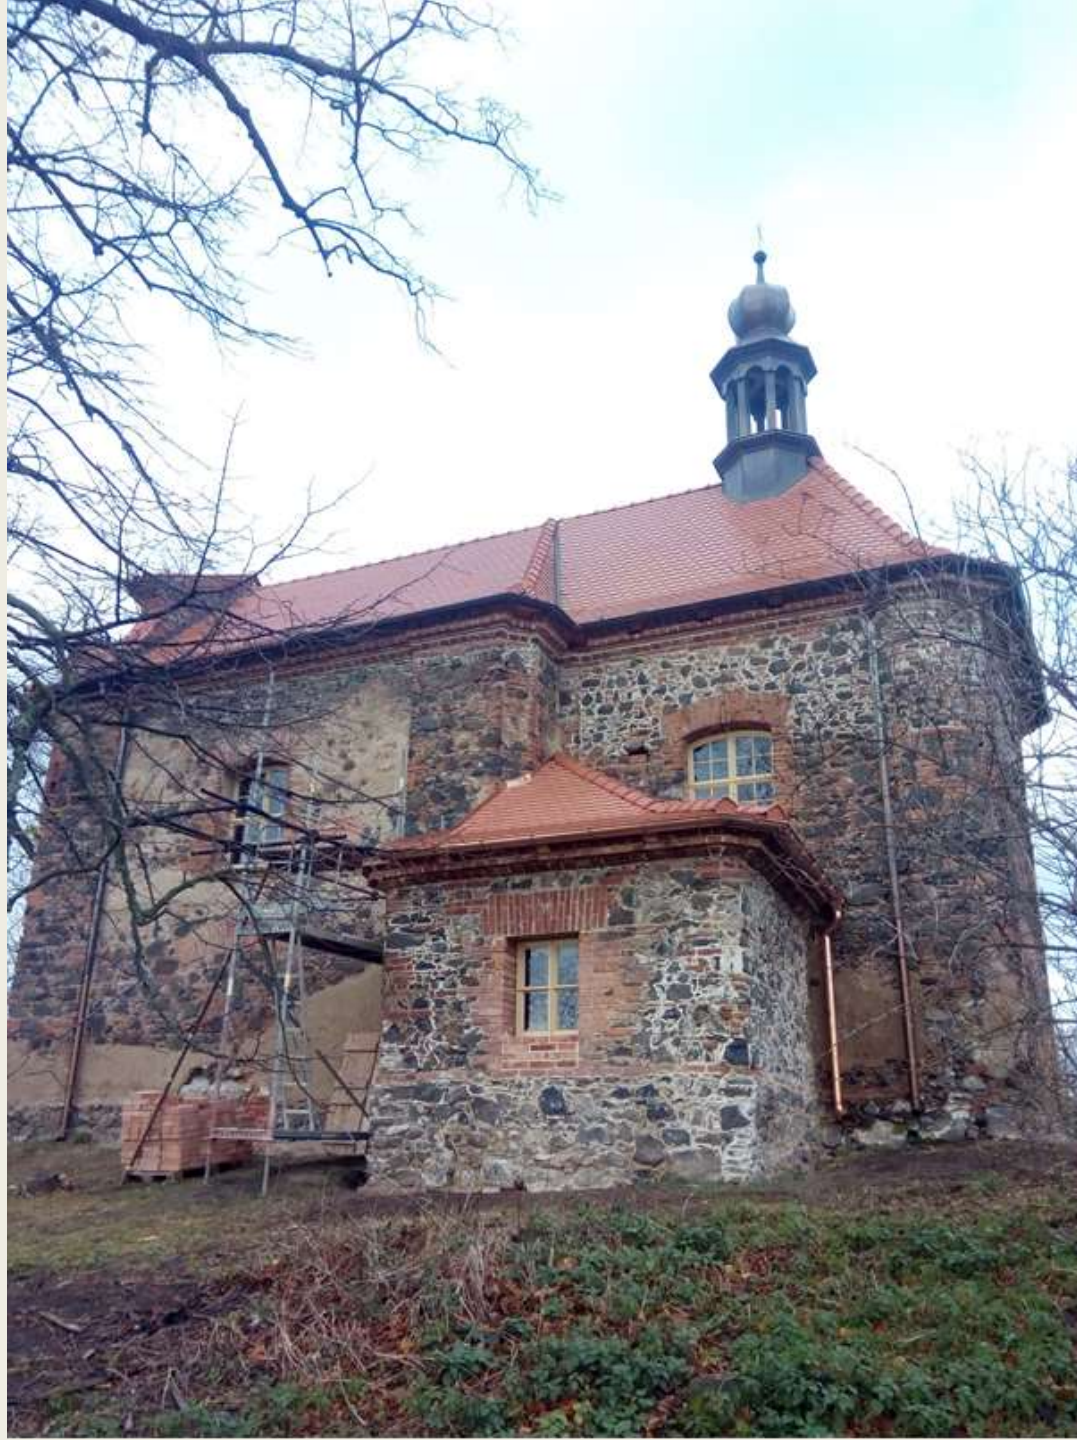
Obrázek 25 - dostavba a zastřešení sakristií (2017)

V roce 2017 byl proveden strop hlavní lodi, sanace a oprava střechy presbytáře, osazení výplní otvorů a zastřešení sakristií. (obr. 25, 26, 27)

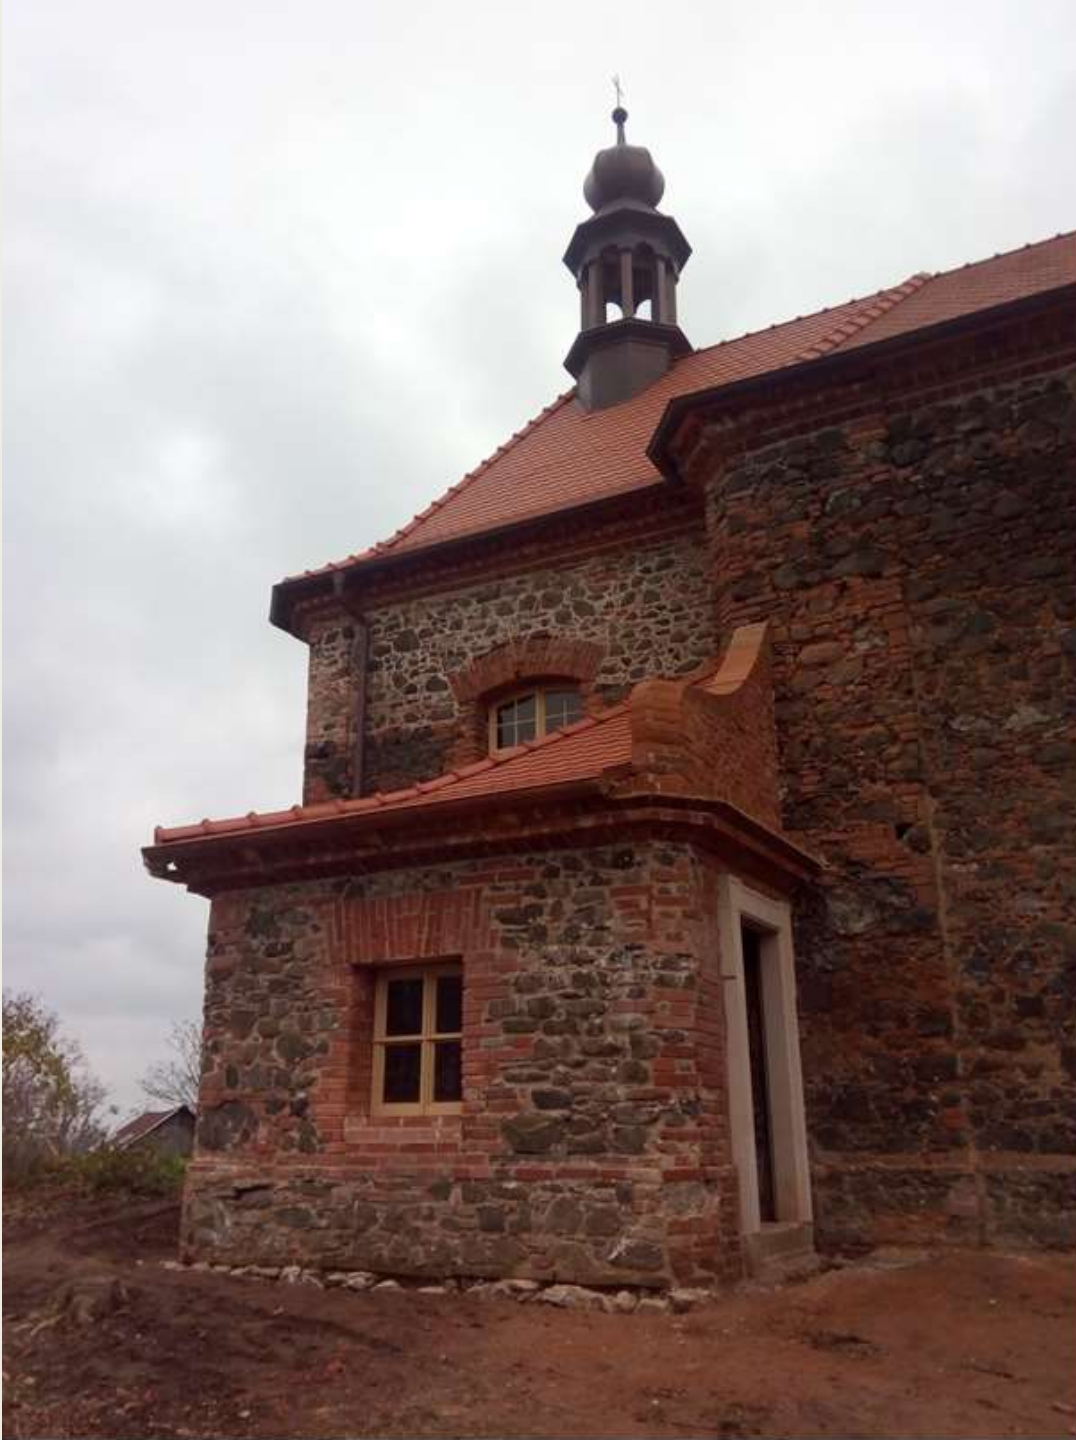
Obrázek 26 - dostavba a zastřešení sakristií (2017)

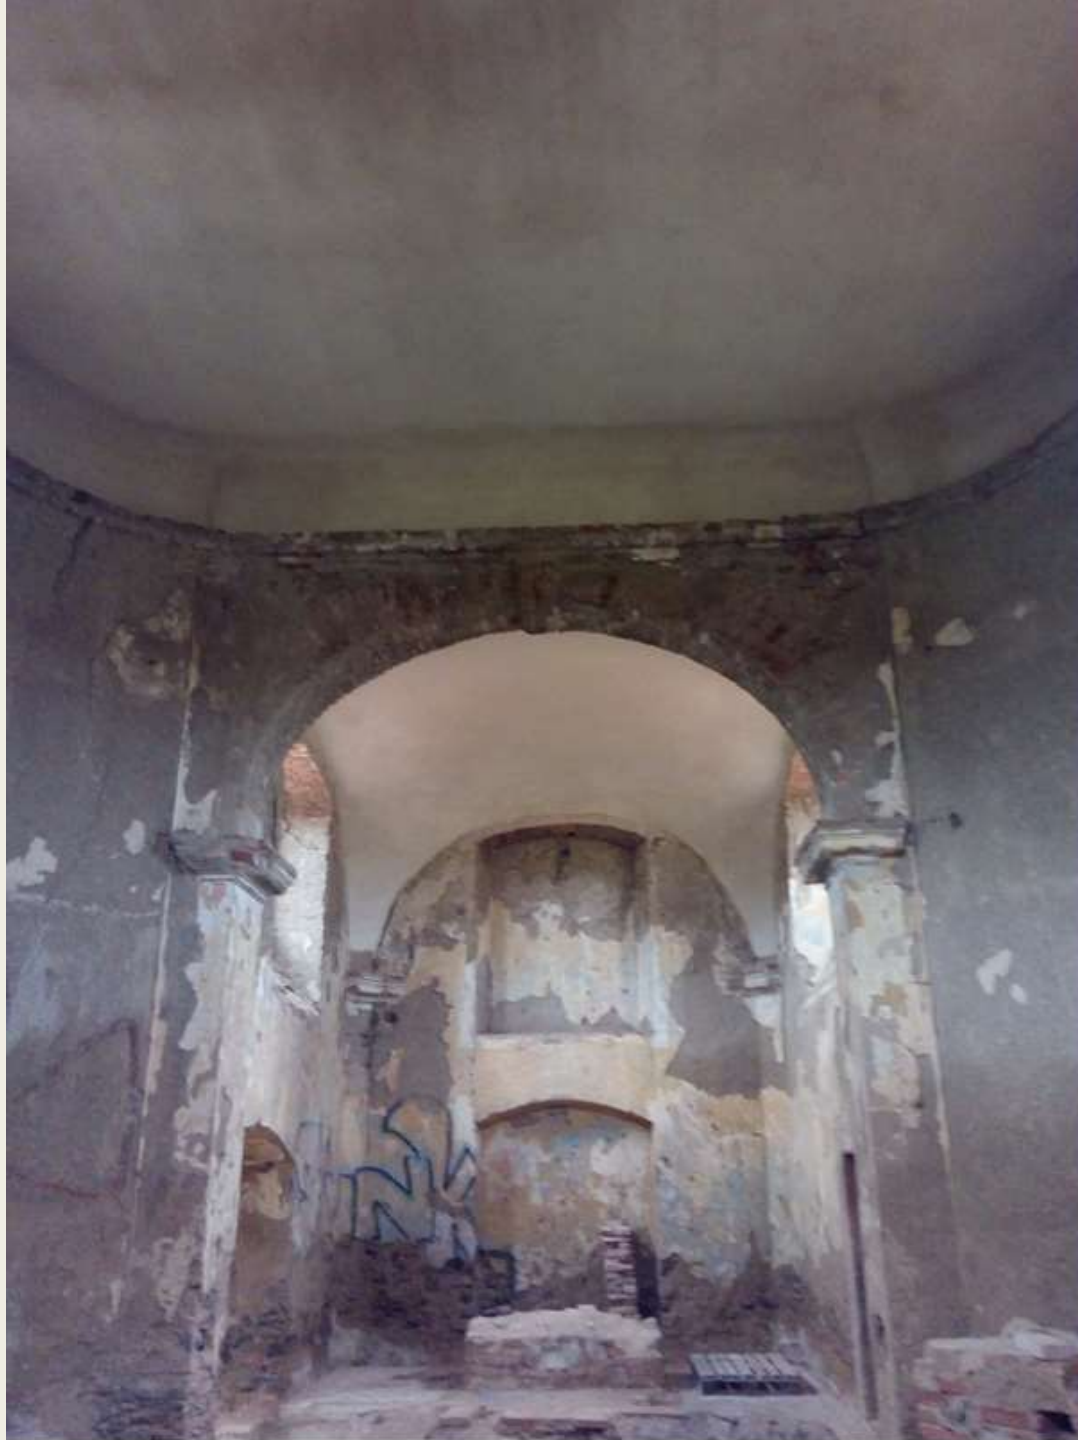
Obrázek 27 - opravy a doplnění stropů (2017)

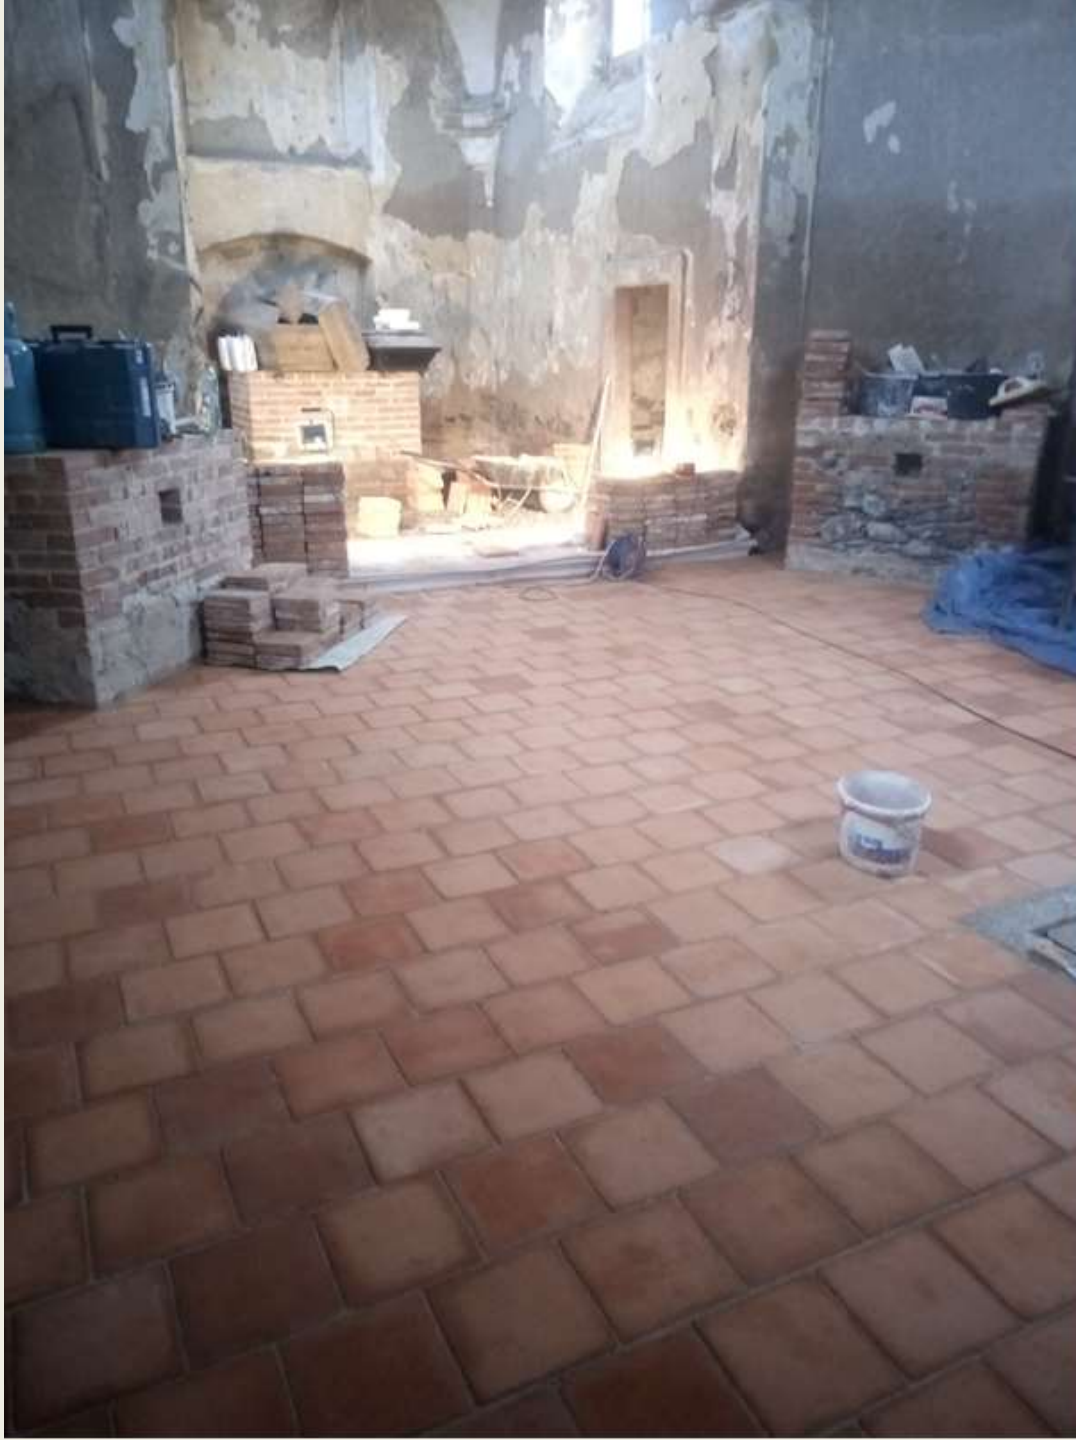
Obrázek 28 - nová podlaha (2018)

V roce 2018 byla provedena kompletní oprava krypty a podlahových konstrukcí. V rámci dokončení prací bylo 1. 12. 2018 provedeno vysvěcení prostor krypty a církevní uložení ostatků Josefa Hetzela a Karla Hetzela. Tato akce jen doplňuje vztah obce nejen k předmětné památce, ale i k předkům. Což nebývalo vždy zvykem a někteří "barbaři" se chovali neskutečně vandalsky. (obr. 28, 29)

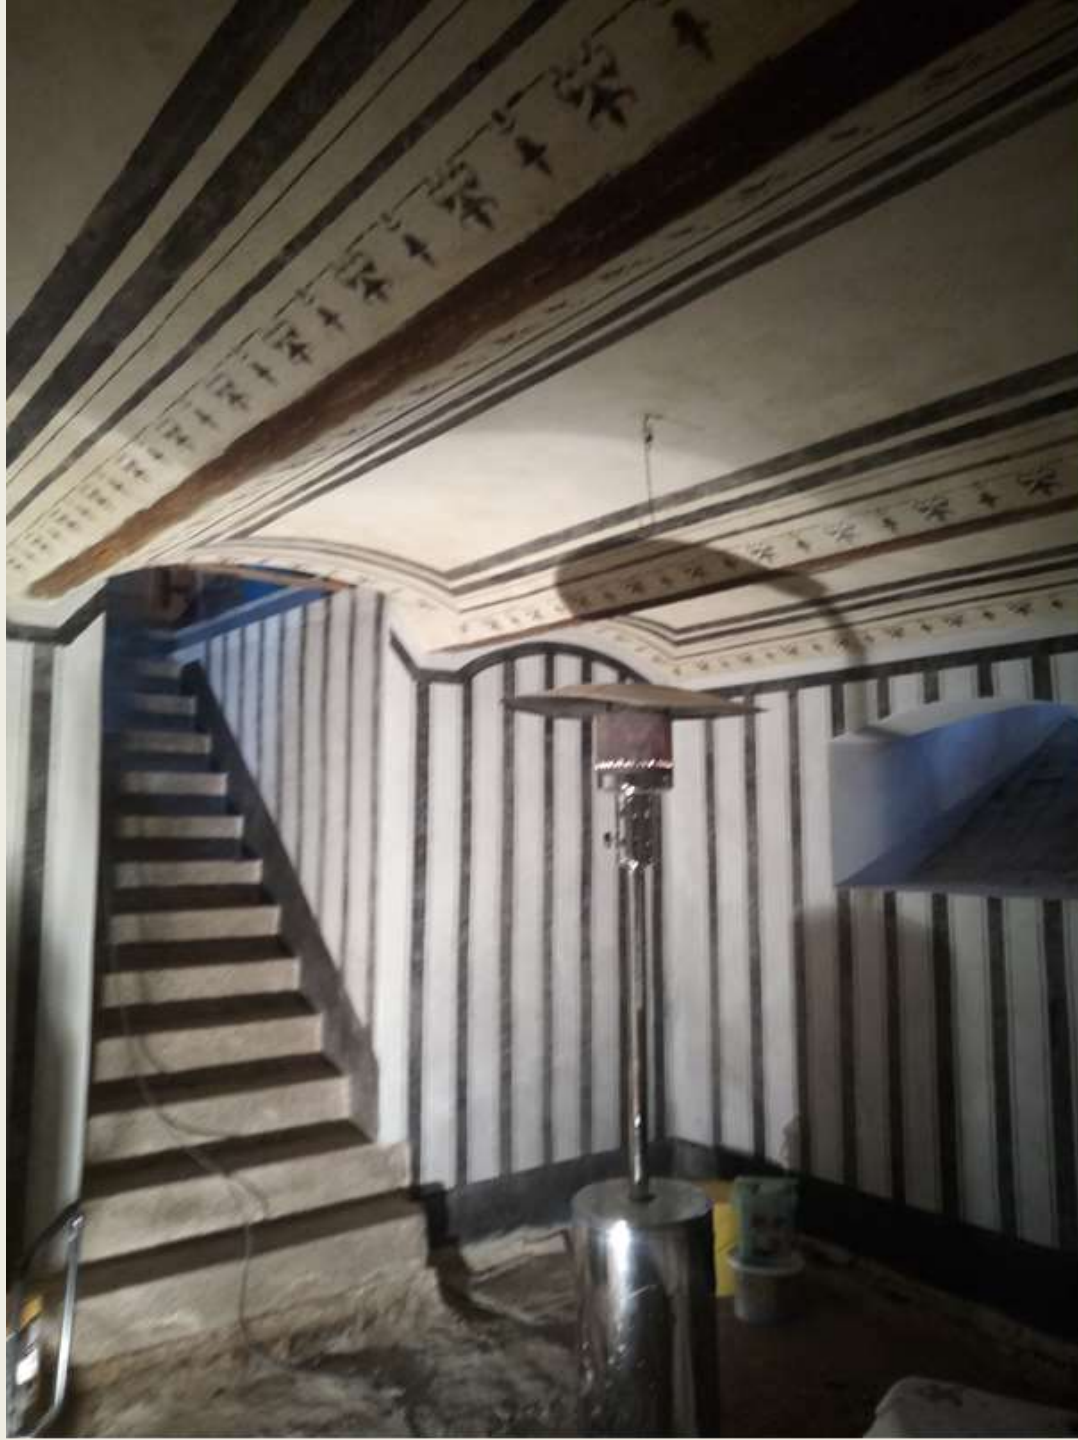
Obrázek 29 - opravená krypta (2018)

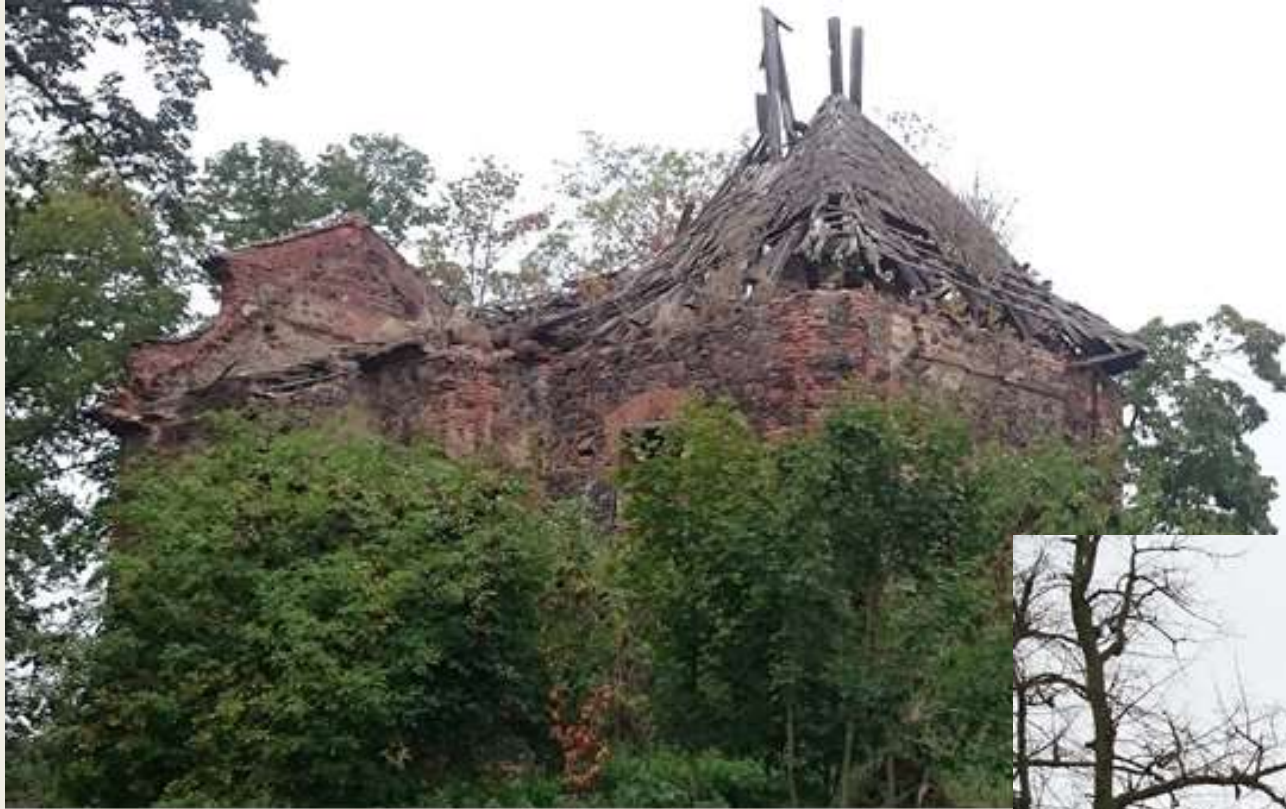
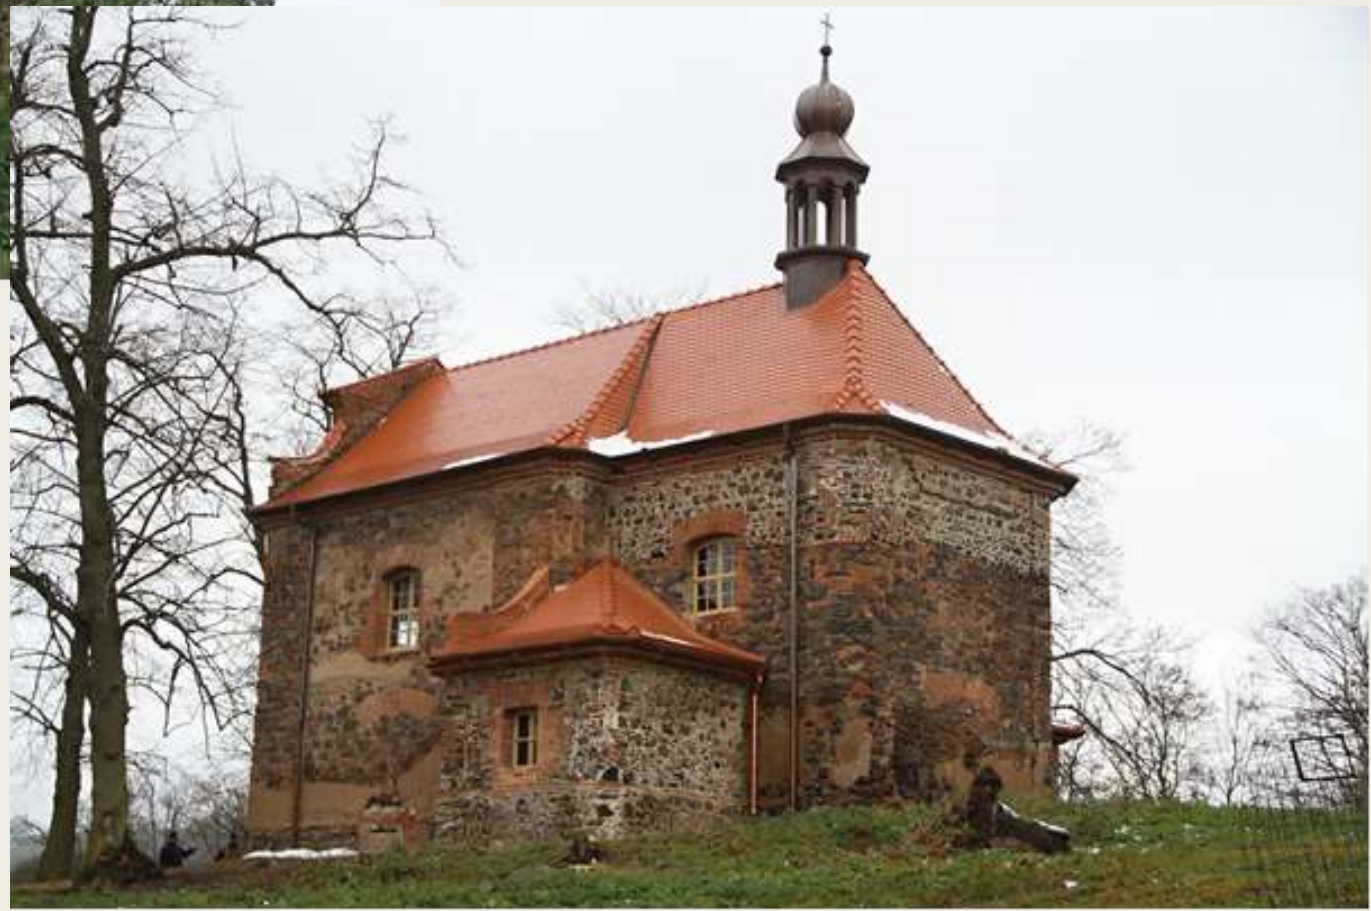
Obrázek 30 - dříve (2009) a nyní (2019)
