KOSTEL NEJSVĚTĚJŠÍ TROJICE VE VERUŠIČKÁCH

Ing. Martin Volný
Projekt stav, spol. s r. o.

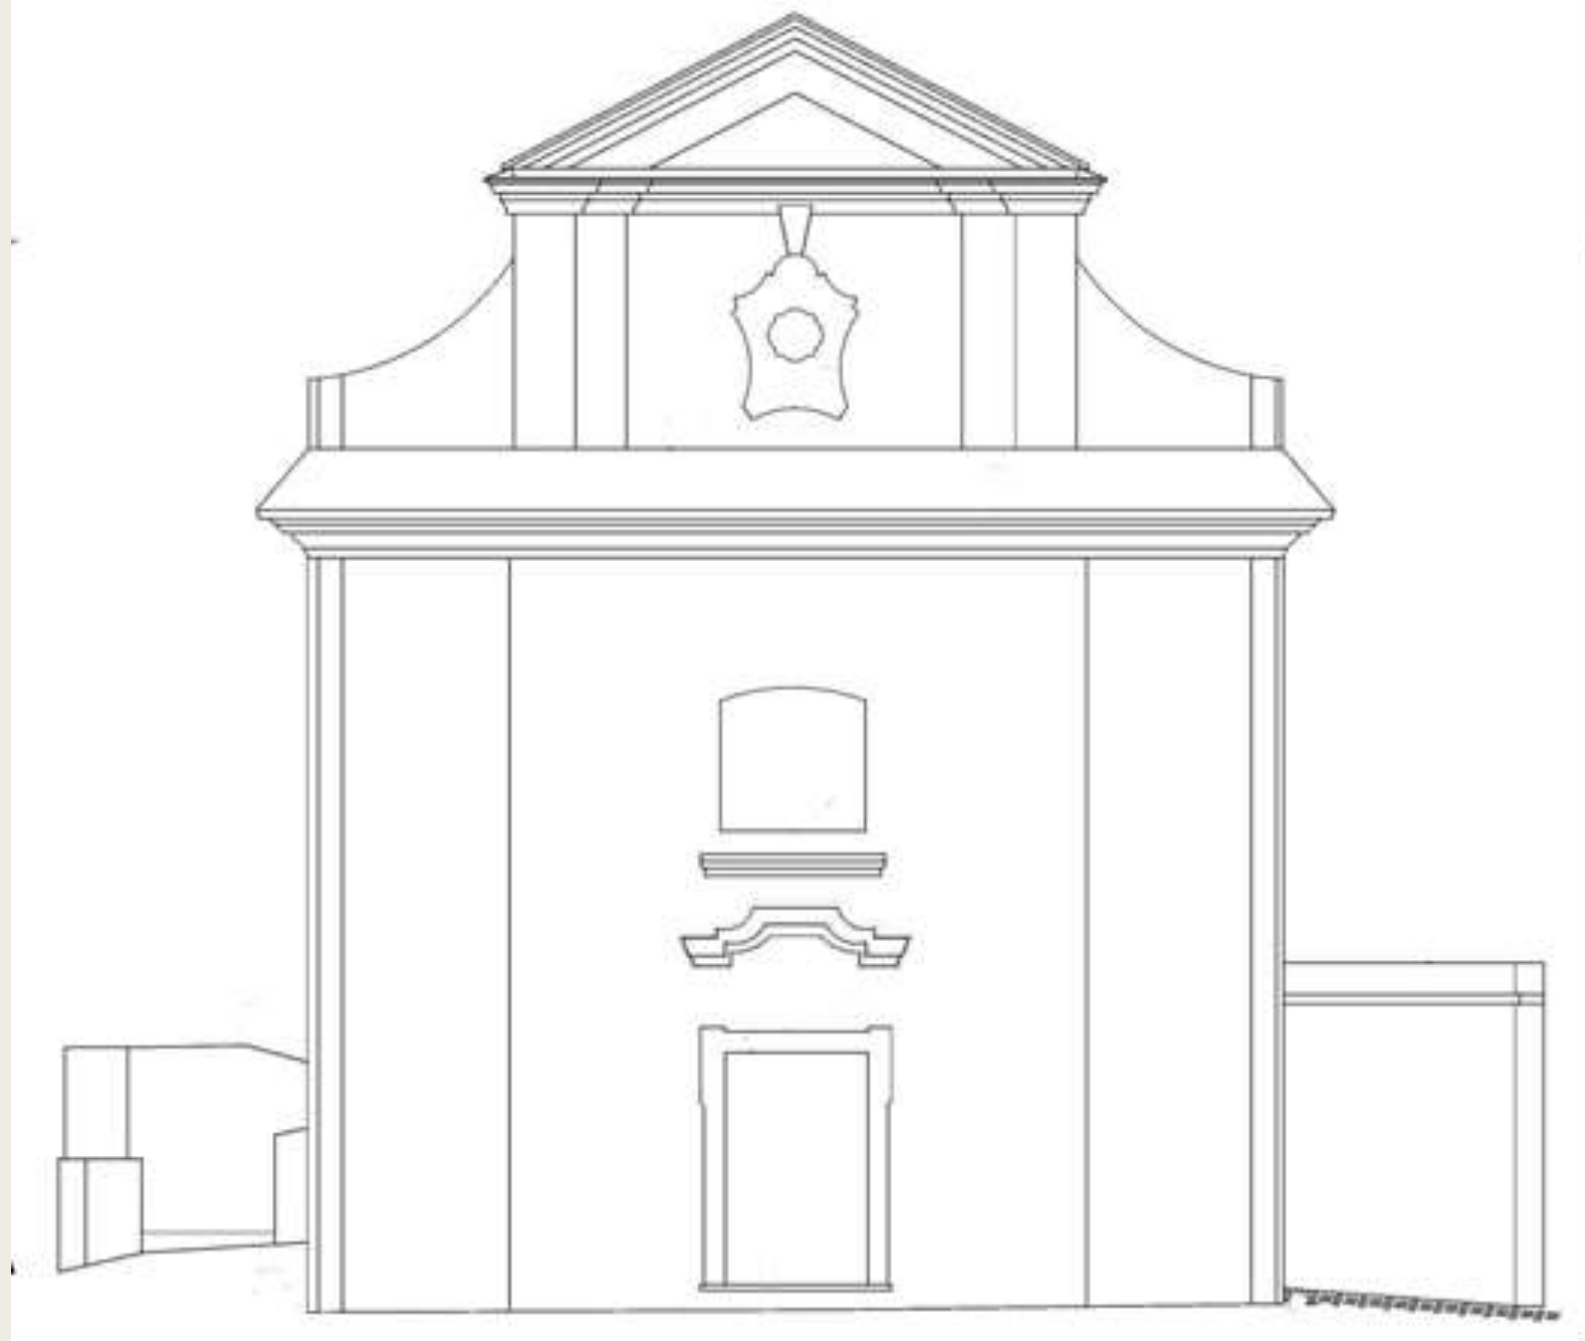
Obrázek 7 - Západní průčelí (2011)

Západní (hlavní pohledové) průčelí kostela je trojosé, (obr. 7)

členěné střední osou portálu, okenními otvory a dvěma bočními pilastry. Hlavní vchod kostela je vyroben z červené žuly. Nad vchodem se nachází štuková dvakrát prolomená ustupující supraporta. Nad supraportou se nachází obdélné okno se segmentovým klenutím. Okolo okna se nachází torzální štuková šambrána. Nad hlavní římsou se nese štítový nástavec, uprostřed kterého je obloučkové volské oko s konkávně provedeným kasulovým orámováním s vneseným štukovým klenákem. Po obou stranách kasulového otvoru se nachází v cihle a štuku provedené svazkové pilastry, které opticky podpírají trojúhelníkový fronton. Po vnějších stranách pilastrů se nachází volutová křídla. Římsy na východním průčelí jsou kryty obloučkovými taškami. (obr. 8)

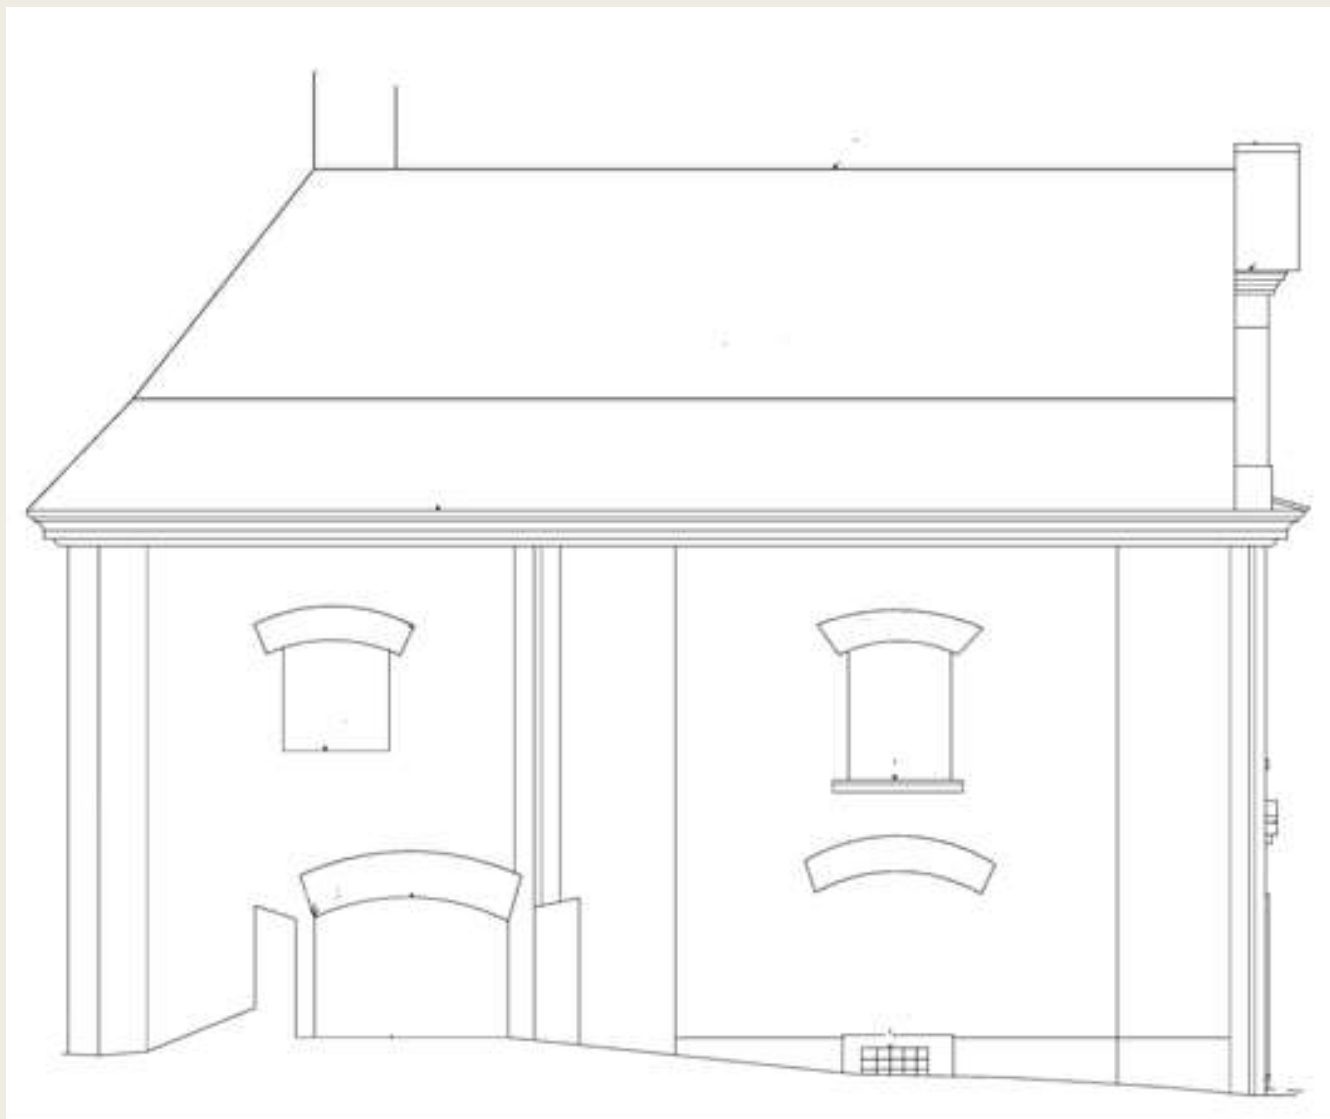
Obrázek 9 - Severní fasáda (2011)

Severní fasáda je pětiosá. (obr. 9)

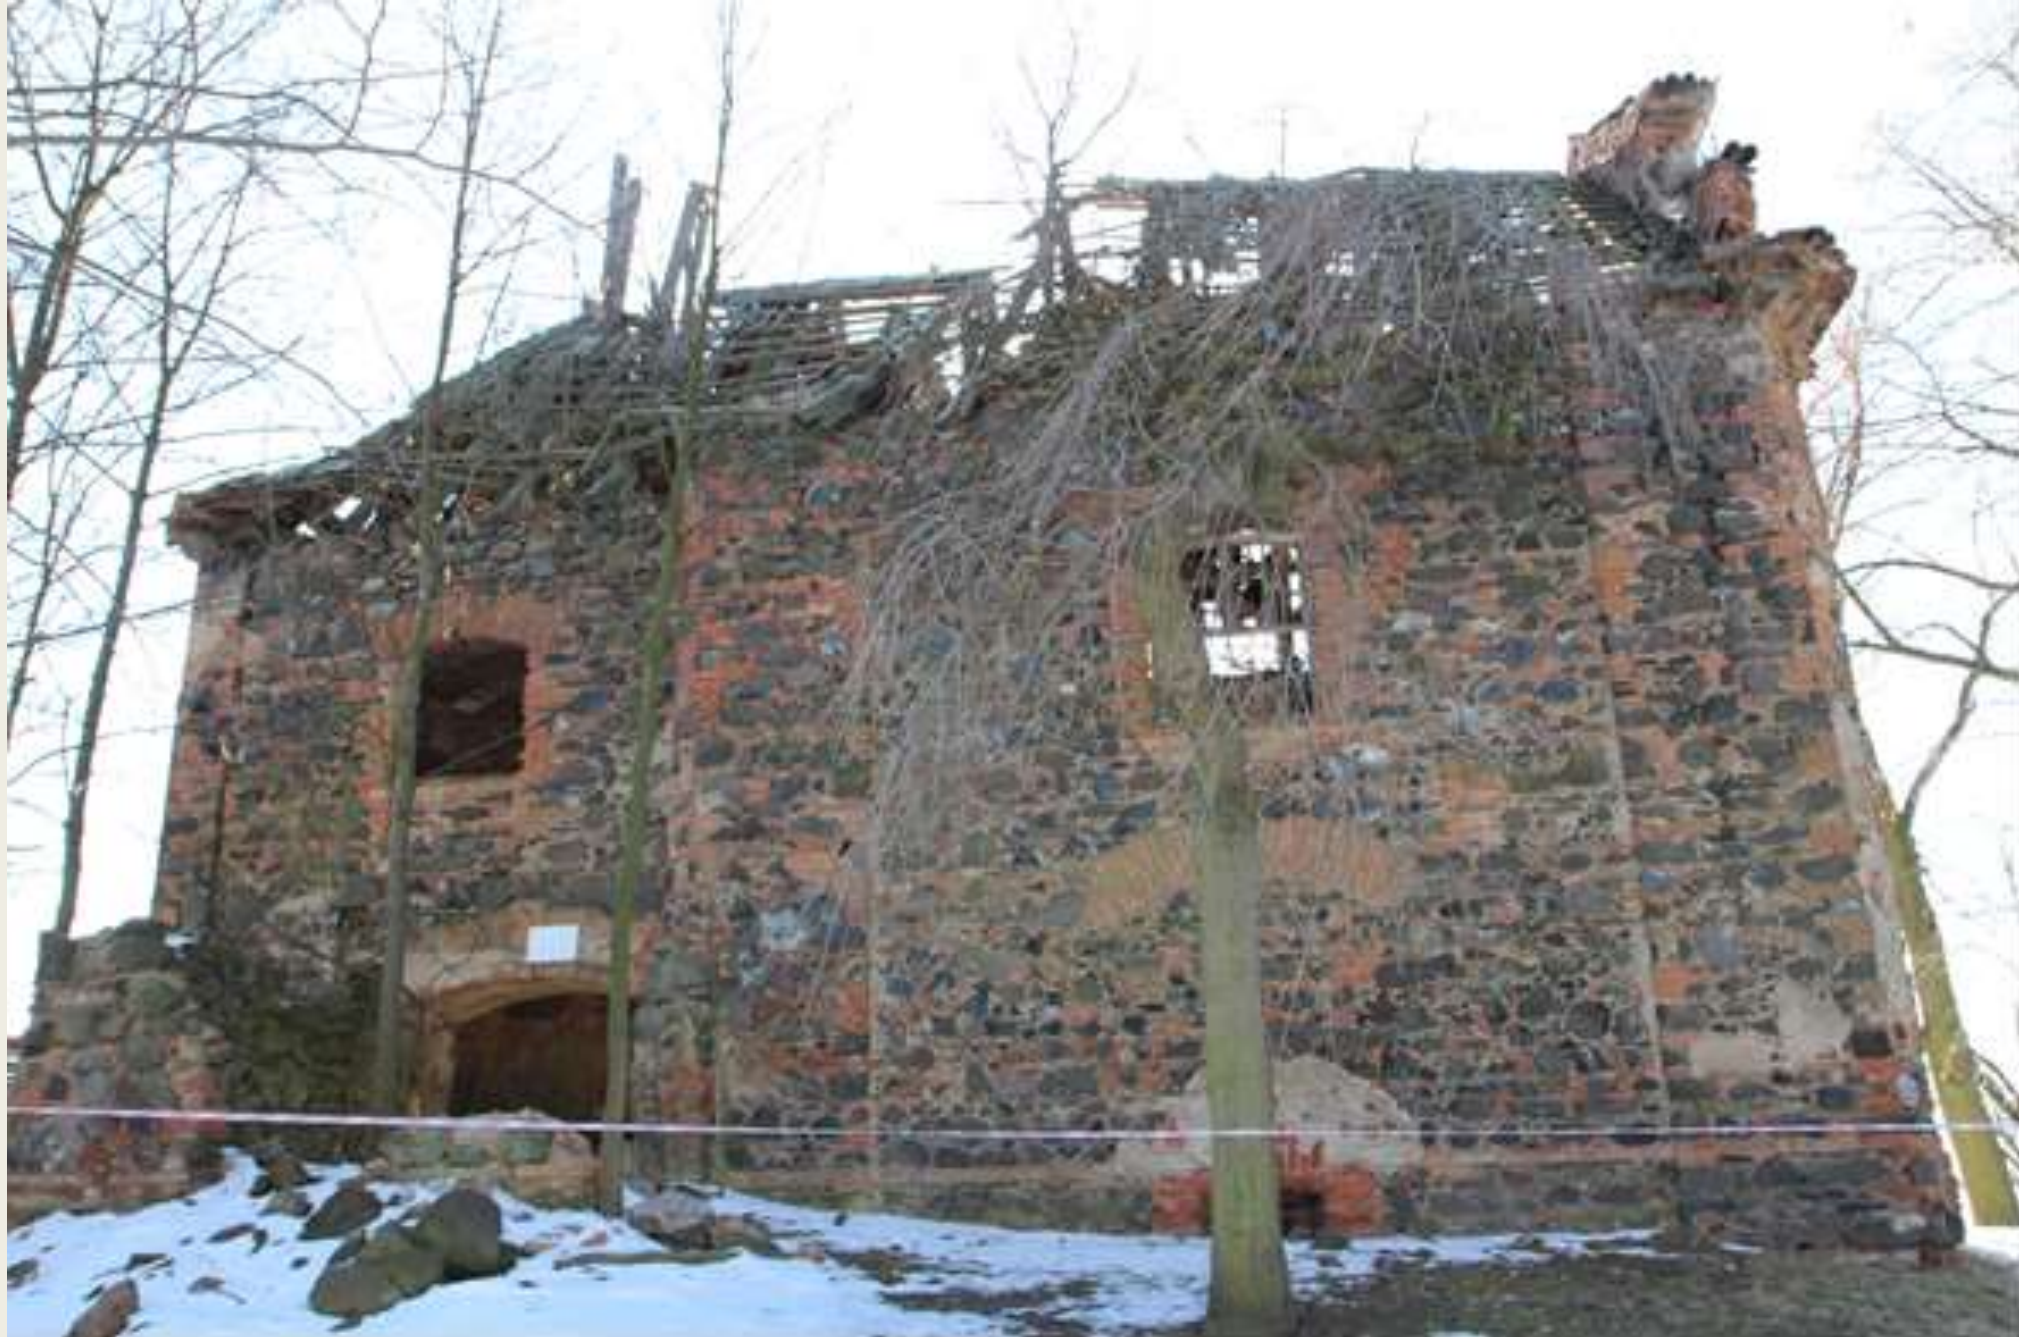
Obrázek 10 - Severní fasáda 2011

Je vertikálně dělena dvěma okenními otvory a třemi jednoduchými pilastry bez dochované štukové vrstvy. Na pravé straně severní fasády se nachází do prostoru vystupující torzální zbytky sakristie s vchodem do kostela. Nad torzem sakristie se nachází obdélné okno se segmentovým klenutím. Ve čtvrté ose se při patě kostela nachází zamřížované obdélné okno vedoucí do krypty kostela. (obr. 10)

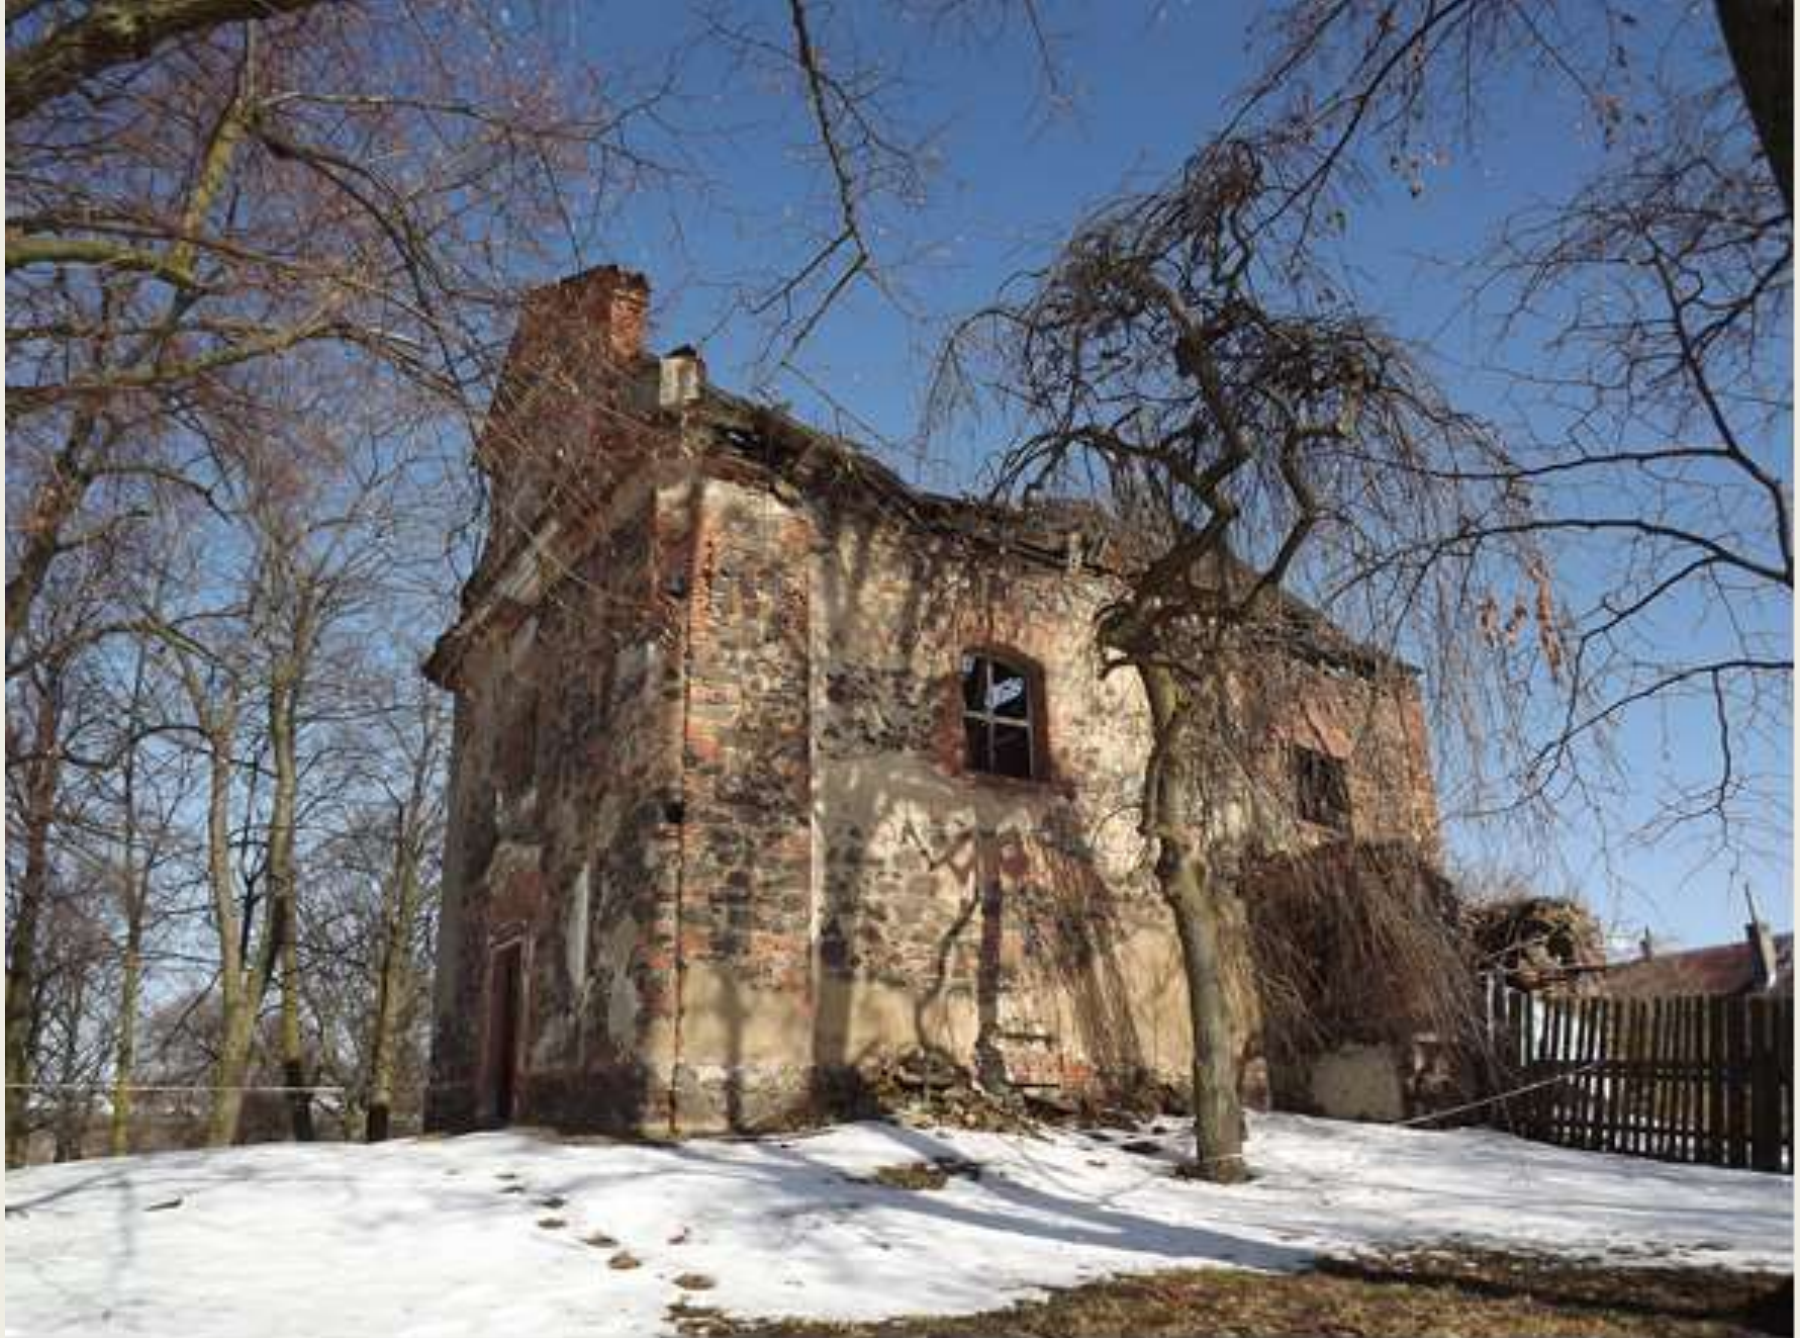
Obrázek 11 - Jižní fasáda (2011)

Jižní fasáda je pohledově podobná průčelí severnímu. Je rovněž dělena dvěma okenními otvory a třemi jednoduchými pilastry bez dochované štukové vrstvy. S tím rozdílem že okenní otvor, vedoucí do krypty na této straně budovy je zaslepen, což osově koresponduje se severní fasádou. Rovněž proti zbytku severní sakristie se i na této jižní fasádě nachází torzální zbytky jižní sakristie. (obr. 11)

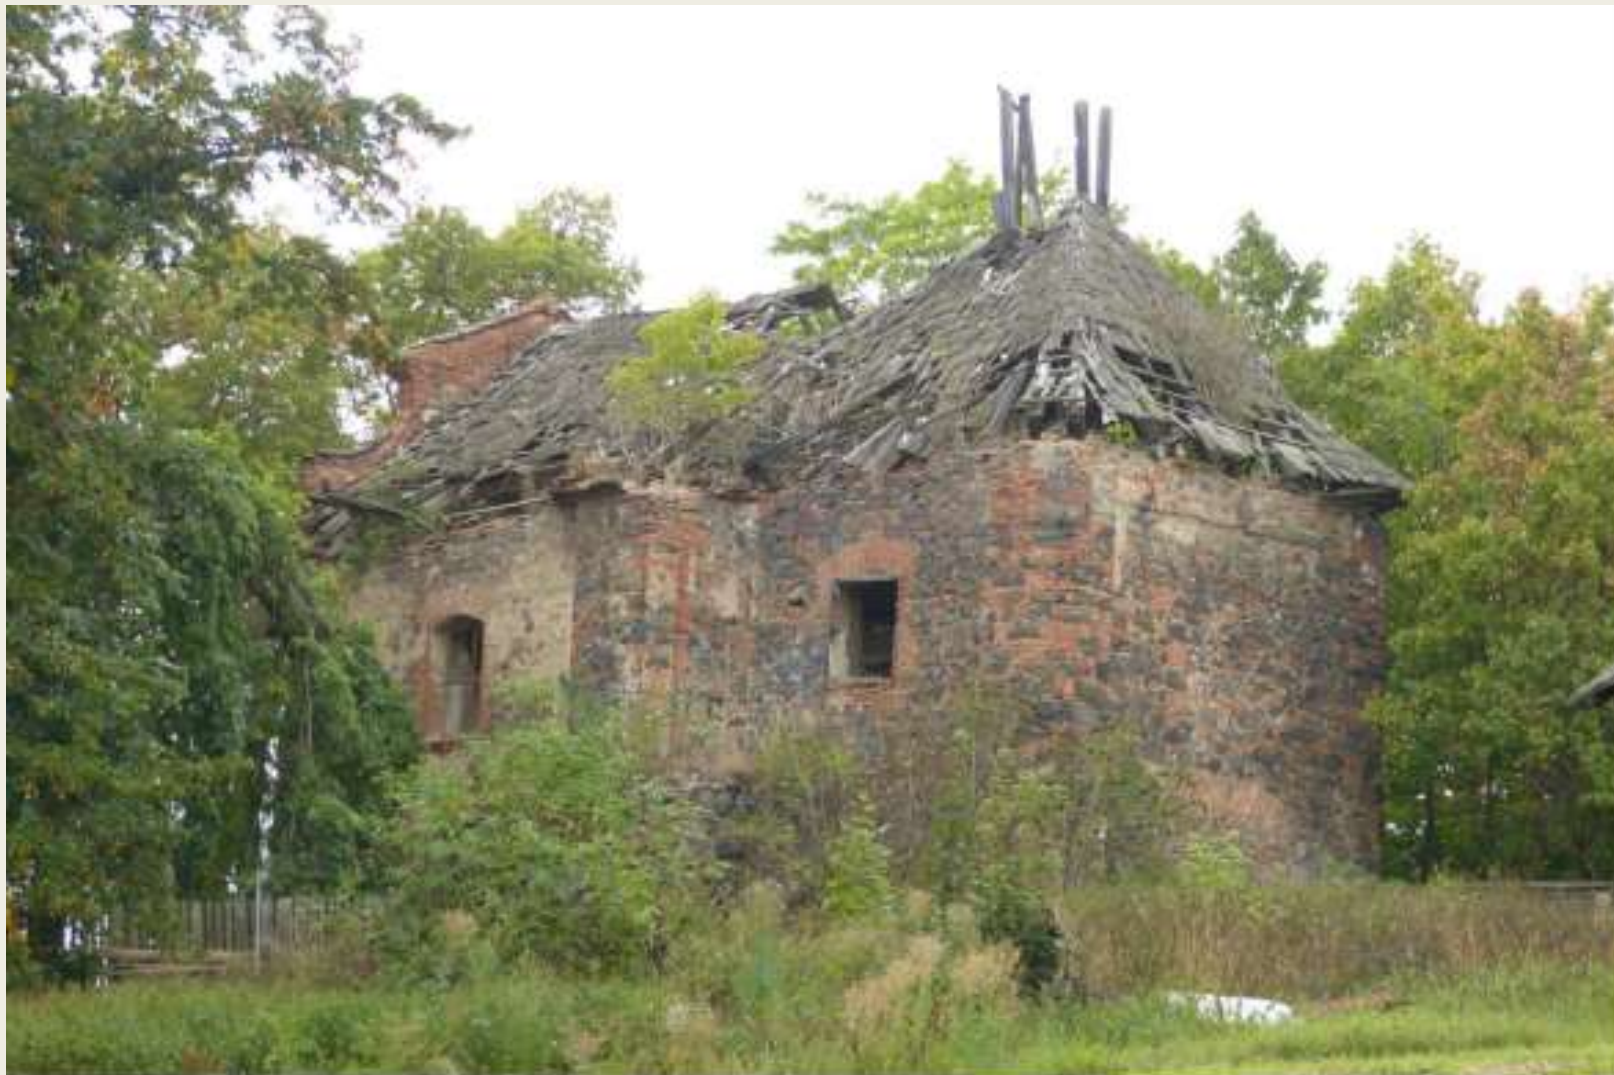
Obrázek 12 - Jihovýchodní fasáda (2011)

Východní fasáda je jednoduchá, neprolomená žádným okenním otvorem. Pouze ve druhé třetině výšky zdiva je vestaven odlehčovací oblouk. (obr. 12)

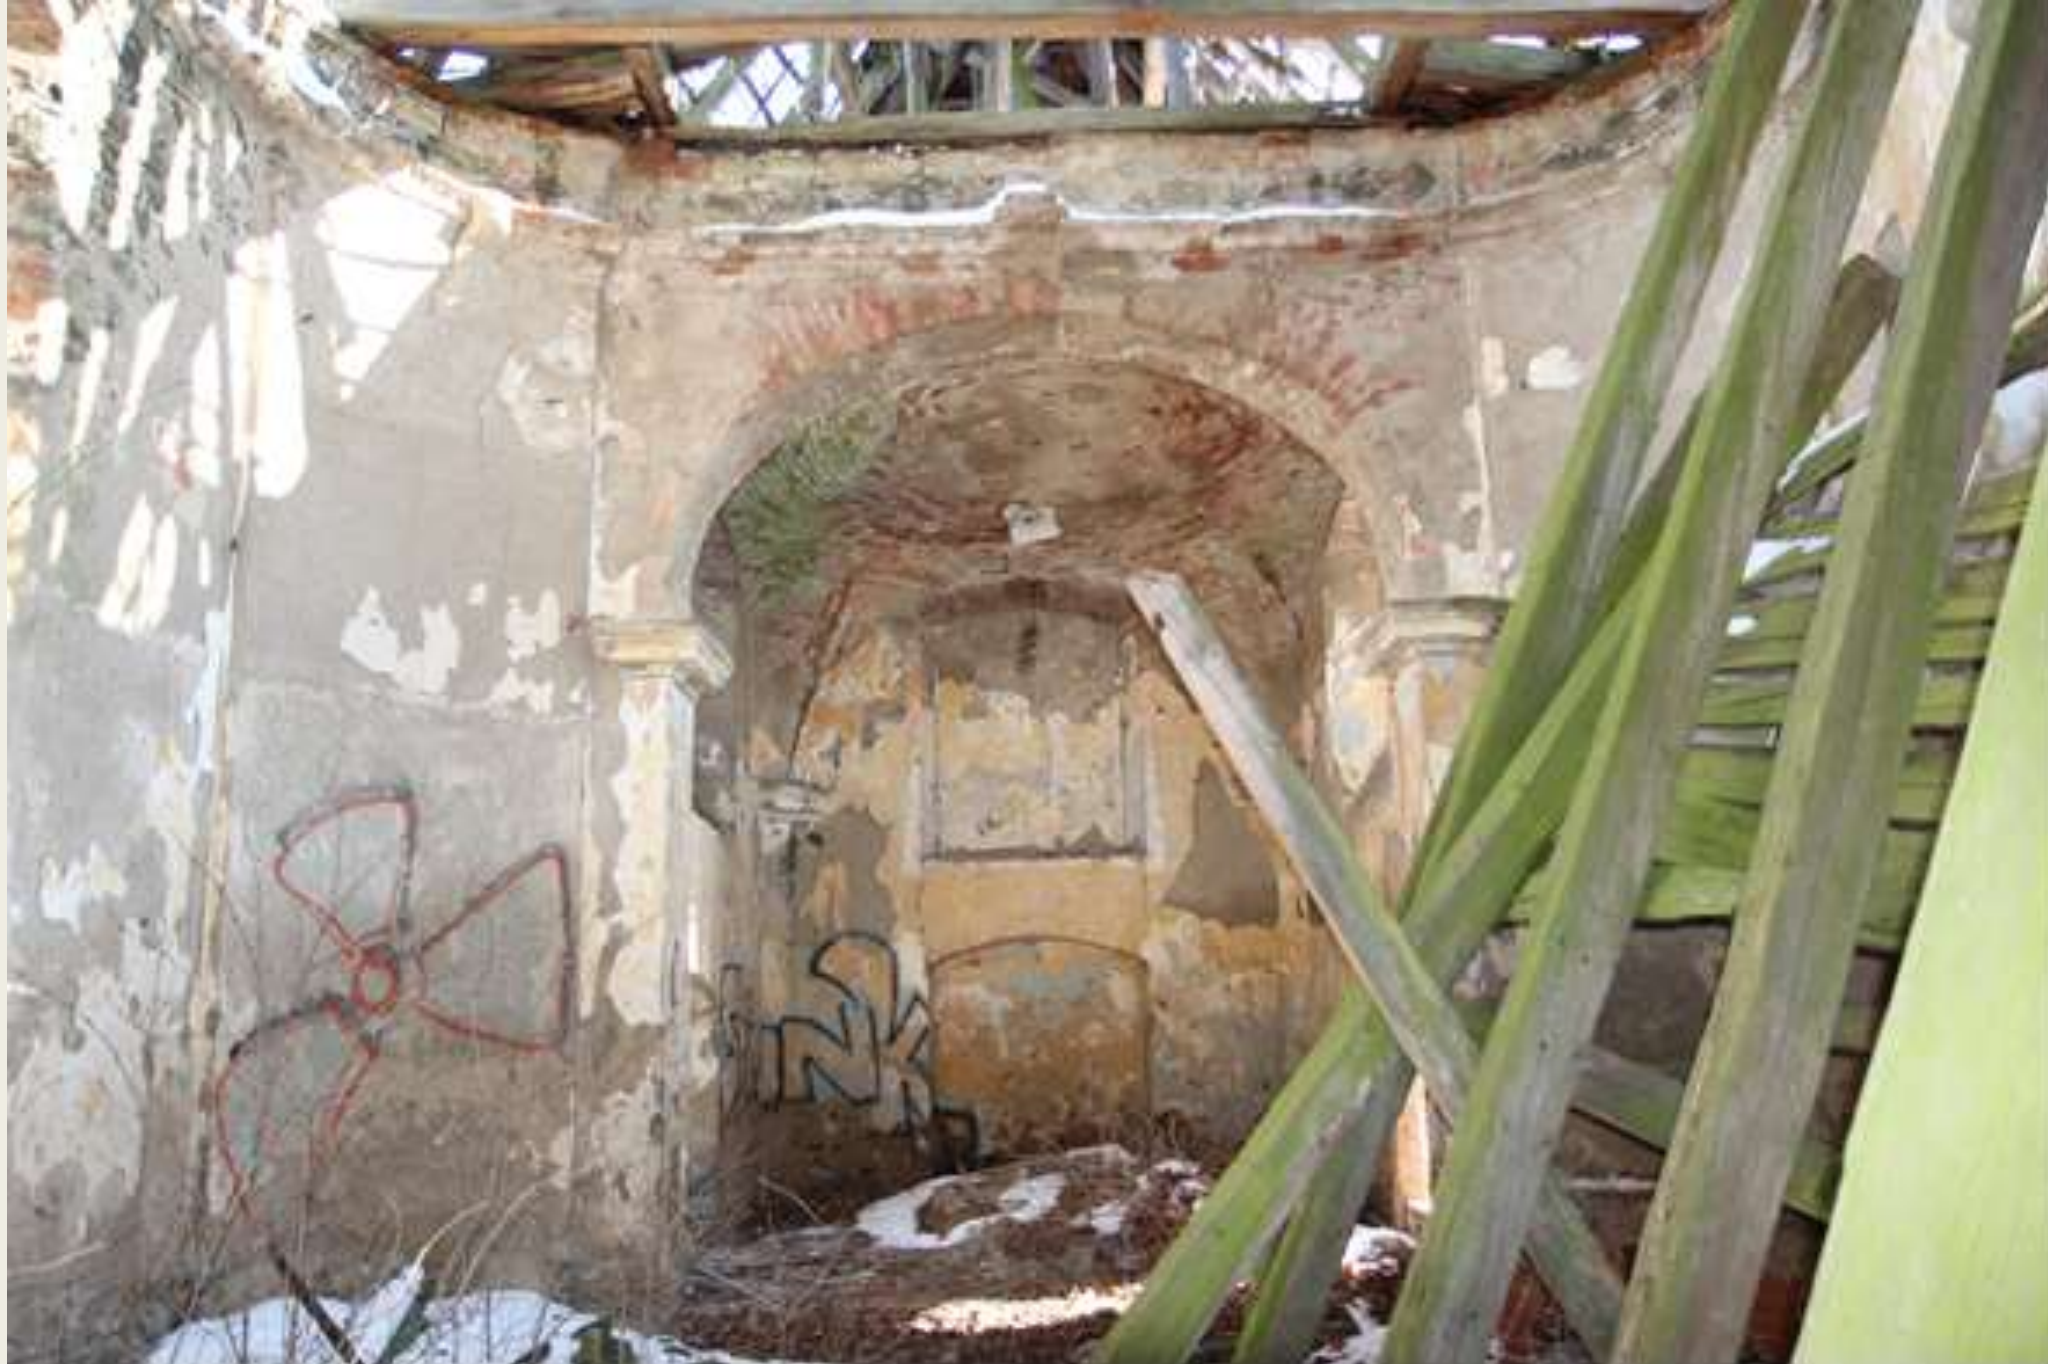
Obrázek 13 - Interiér kostela (2011)

Pod západní částí lodi se nachází krypta z roku 1882. Jednolodní vnitřní prostor kostela býval plochostropý, krytý stropem s fabionem. Presbytář, oddělený polokruhovým triumfálním obloukem, je zaklenut českou klenbou nad čtvercovou základnou s půlkruhovými čely. Nabíhající pandantivy dosedají na štukově profilované konzoly, které volně přechází ve štukové pilastry. Klenba bývala zdobena štukovým zrcadlem. Triumfální oblouk je polokruhový, nesený polopilíři se štukovými hlavicemi. (obr. 13, 14)

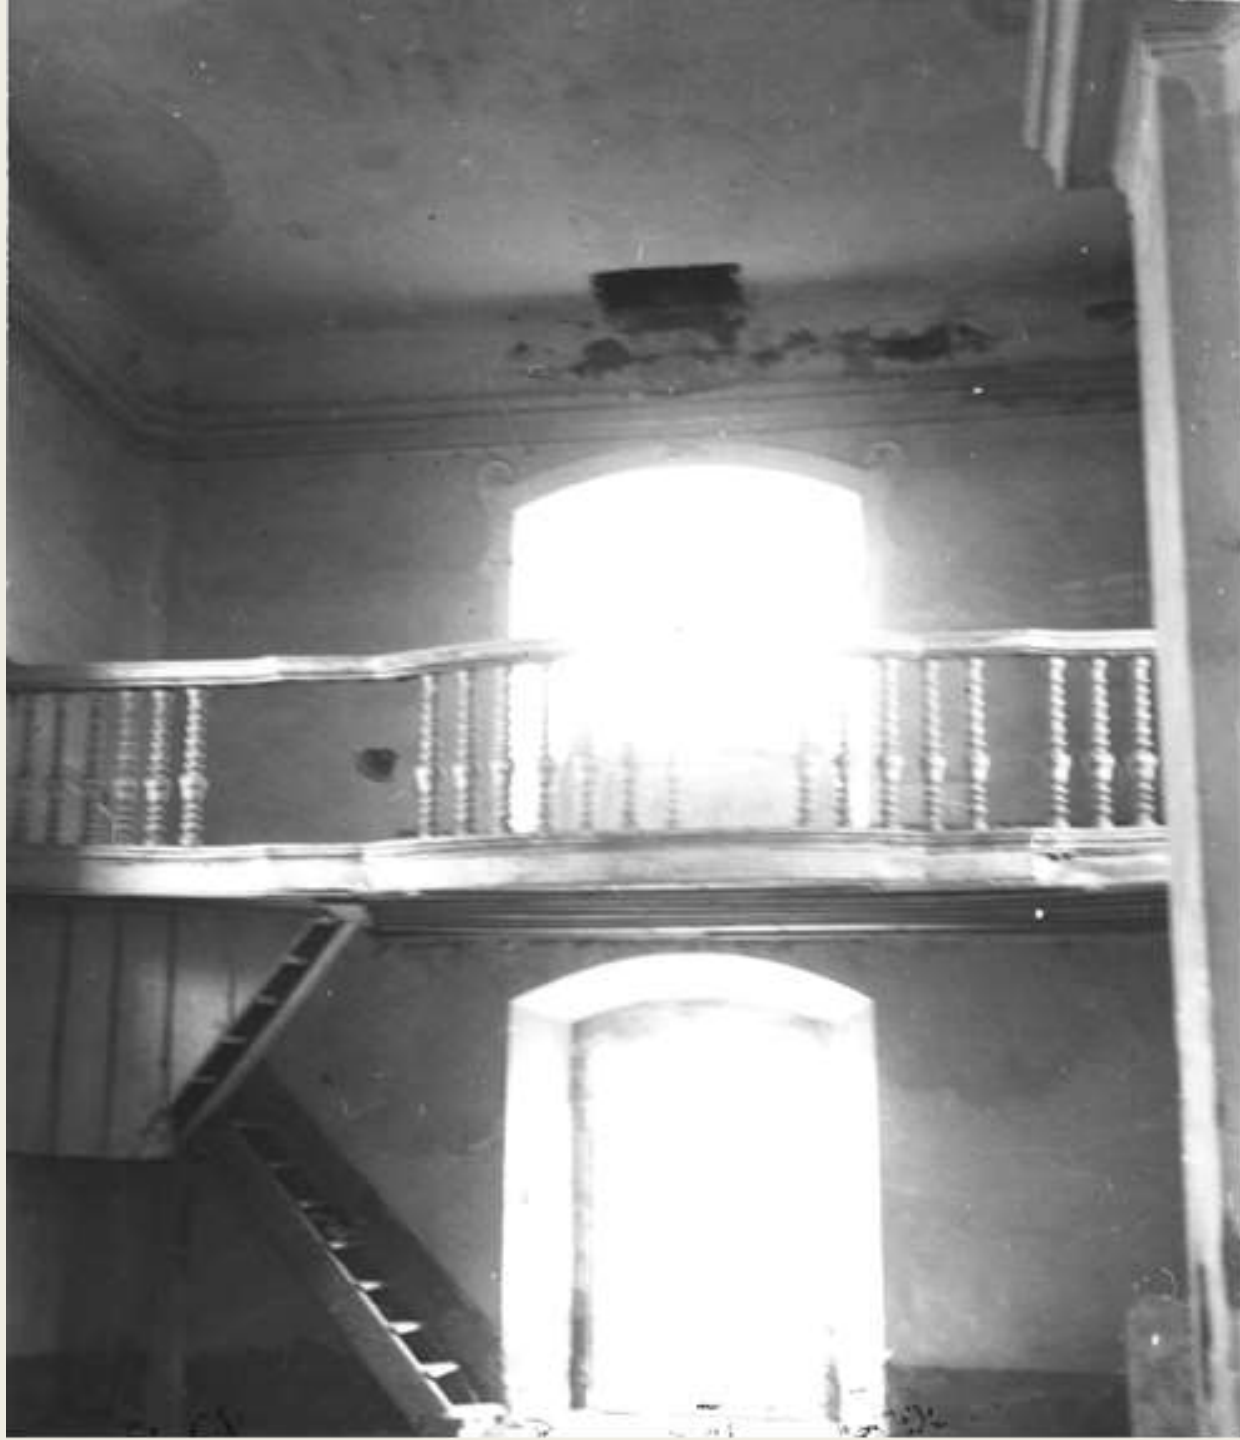
Obrázek 15 - Kruchta (1966)

Ve východní části lodi kostela bývala umístěna dřevěná kruchta s balustrovým zábradlím, jejíž střed polokruhově vybíhal do prostoru. Na tribunu se vystupovalo po dřevěném schodišti. To se nacházelo v pravé části kostela, kde jsou ve zdi lože pro podpěry a otisk stoupání schodiště. (obr. 15)
