# Obnova hradního areálu v Podhradí a zpřístupnění věže

Kamila Červenková

Starostka obce Podhradí

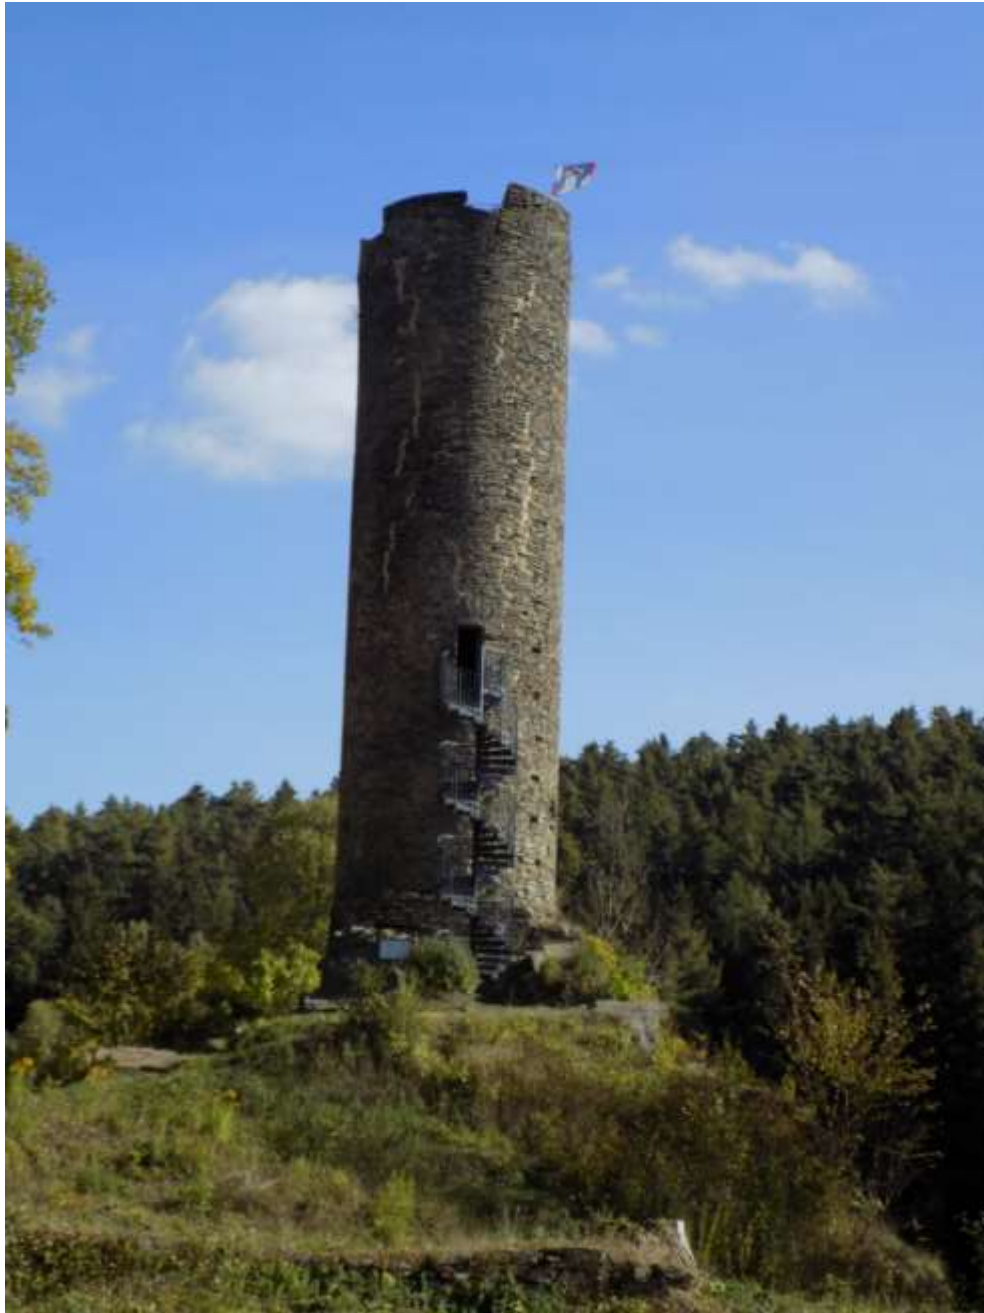
# Zpřístupnění věže- vnější schodiště

- Projekt zpracován v roce 2016  
ing. Vlnářem, Ing. Babínek, Jan  
Stojan
- Murus Monumenta Renovamus
- V roce 2018

## Zpřístupnění věže- vnější schodiště 2018

- dotace Karlovarského kraje 425.000, --Kč
- Z prostředků obce uhrazeno 335.695,15 Kč
- Celkové výdaje 760.695,15 Kč
